# Der Fachausschuss\* informiert:

\* Fachausschuss Maschinenbau, Hebezeuge, Hütten- und Walzwerksanlagen

## Lastabsturz durch „ELDRO“

## Lastabsturz durch Versagen/Bruch einer Anschlagkette

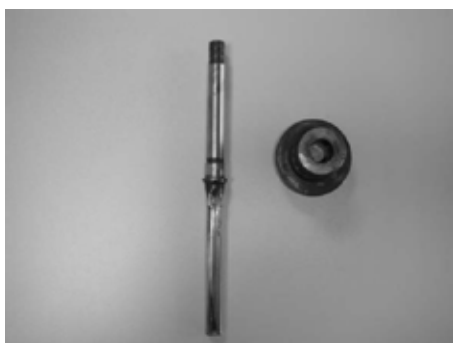
Beim Ablassen einer Palettenzange (ohne Last) kam es zum plötzlichen Absturz.

Als Unfallursache konnte zweifelsfrei ermittelt werden, dass das Bremslüftgerät „ELDRO“ an der Hubwerksbremse nicht ordnungsgemäß funktionierte (Baujahr des Kranes 1977).

Die Mitnehmerbuchse (5) hatte sich auf der Pumpenradwelle (13) verklemmt und die Bremse blieb damit offen. Da dem FA MHHW keine vergleichbaren Vorkommnisse bekannt sind, fragen wir hiermit bei Ihnen nach ob, Sie Information über ähnliche Ereignisse haben.

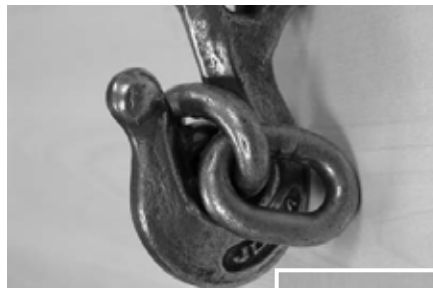
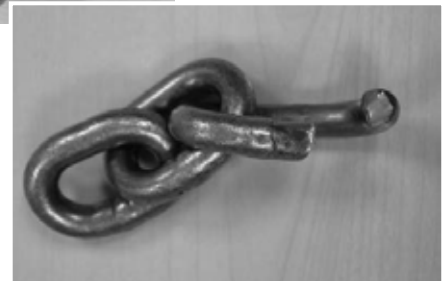
Beim Transport eines langen Profilbundes (Gewicht 3600 kg) mit einem Brückenkran ereignete sich ein Lastabsturz. Das Profilbund war mit 2 Anschlagketten (Doppelstrang), die an einer Traverse befestigt waren, am Kran angeschlagen. Der Bruch ereignete sich an dem Kettenglied, welches in einem Verkürzungs-Haken eingehangen war (Kette 10x30 mm, Güteklasse 8).

Bei der Besichtigung der beiden am Unfall beteiligten Anschlagketten (einschließlich Verkürzungs-Haken) konnten keine weiteren Beschädigungen festgestellt werden.

Die Vermessung der Kettenglieder vor und hinter dem gebrochenen Kettenglied ergaben keine Beanstandungen. Die Vermessung der nicht gebrochenen 2. Anschlagkette

ergab auch keine Beanstandungen.

Die Anschlagketten wurden beim Betreiber ½-jährig einer Sichtprüfung und jährlich einer Oberflächenrisssprüfung unterzogen. Das Fertigungsdatum der Kette war 05.2005, damit ergab sich ein Alter von 2,5 Jahren.

Da äußerlich an dem gebrochenen Kettenglied keine Schäden zu erkennen waren, hat der FA MHHW eine materialtechnische Untersuchung der überlassenen Schadensteile in Auftrag gegeben.
