Lass das doch den Profi machen

Dass man besser einen Profi beauftragt, wenn es ums Bergen und Abschleppen geht, wurde unlängst wieder deutlich, als der Versuch, einen defekten Gliederzug abzuschleppen, gründlich daneben ging.

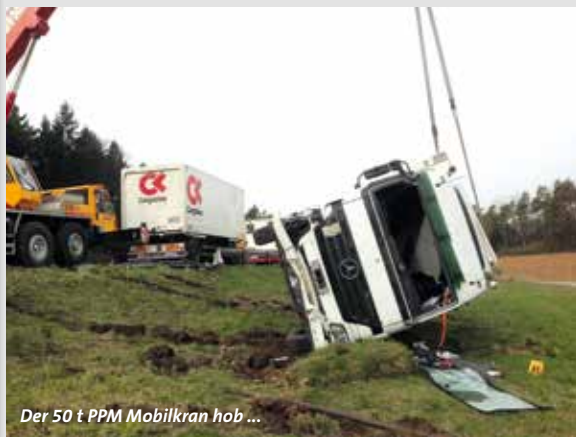
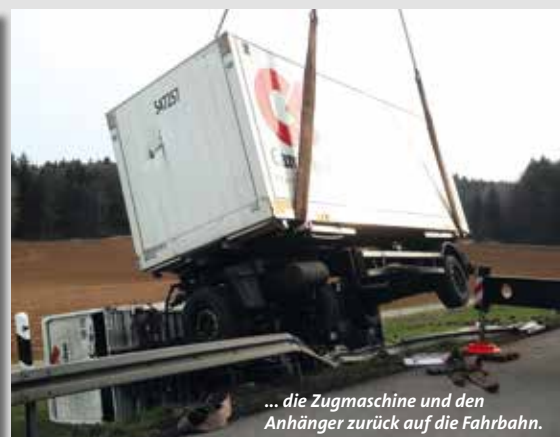
Der 50 t PPM Mobilkran hob ...

... die Zugmaschine und den Anhänger zurück auf die Fahrbahn.

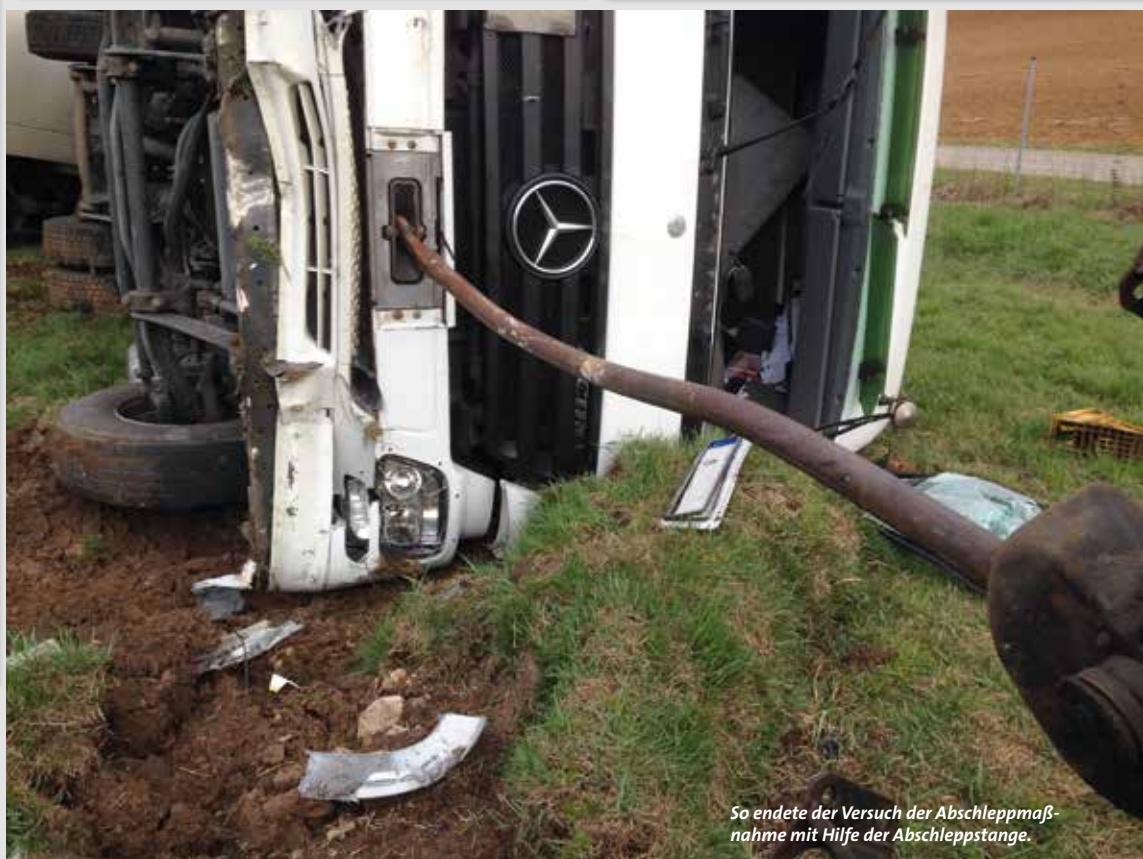
Im Verlauf der Abschleppfahrt kam es dann jedoch zum Unfall. Verursacht wurde er vermutlich dadurch, dass das „Abschleppfahrzeug“ auf der abschüssigen Fahrbahn stark bremste und der Fahrer des defekten Gliederzuges nicht mitbremste. Dabei wurde laut Angabe der Polizei eine Geschwindigkeit von 85 km/h gefahren.

So endete der Versuch der Abschleppmaßnahme mit Hilfe der Abschleppstange.

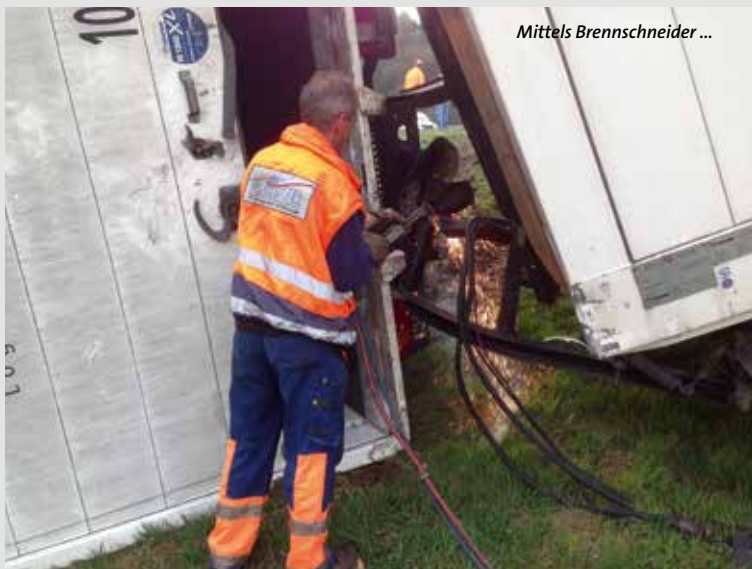
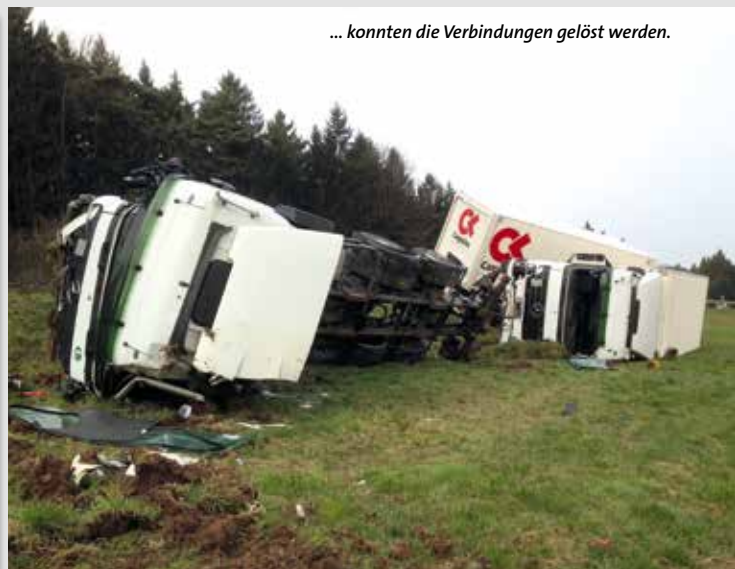
Mittels Brennschneider ...

... konnten die Verbindungen gelöst werden.
