Enge Schlosseinfahrt gemeistert – Kamine begutachtet

Fuhrwerke im Mittelalter waren deutlich niedriger als heutige Transportfahrzeuge und passten dementsprechend bequem durch ein Burgtor. Um mit einer LKW-Arbeitsbühne die Durchfahrt zum Schloss Burg an der Wupper zu meistern, bedurfte es einer optimalen Geräteauswahl und viel Fingerspitzengefühl, wie die System Lift AG berichtet.

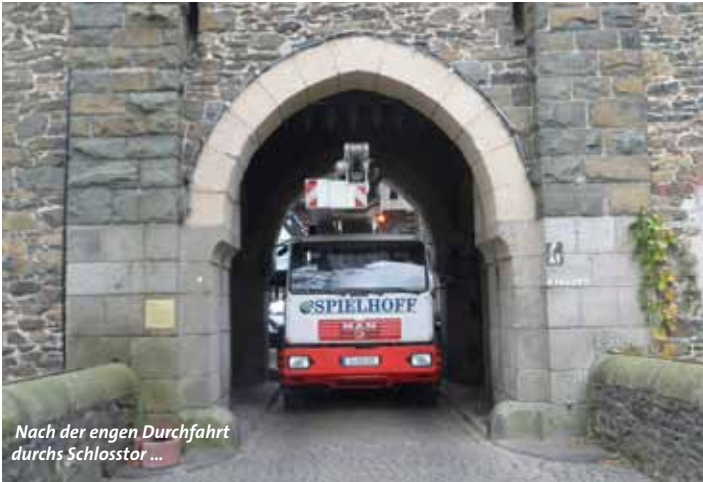
Nach der engen Durchfahrt durchs Schlosstor ...

Das Arbeitsbühnenmodell LK 450 vom System Lift-Partner Spielhoff GmbH aus Wuppertal passte mit seiner geringen Durchfahrtshöhe von 3,69 m genau durch die Torbögen hindurch. Diese Arbeitsbühne ist

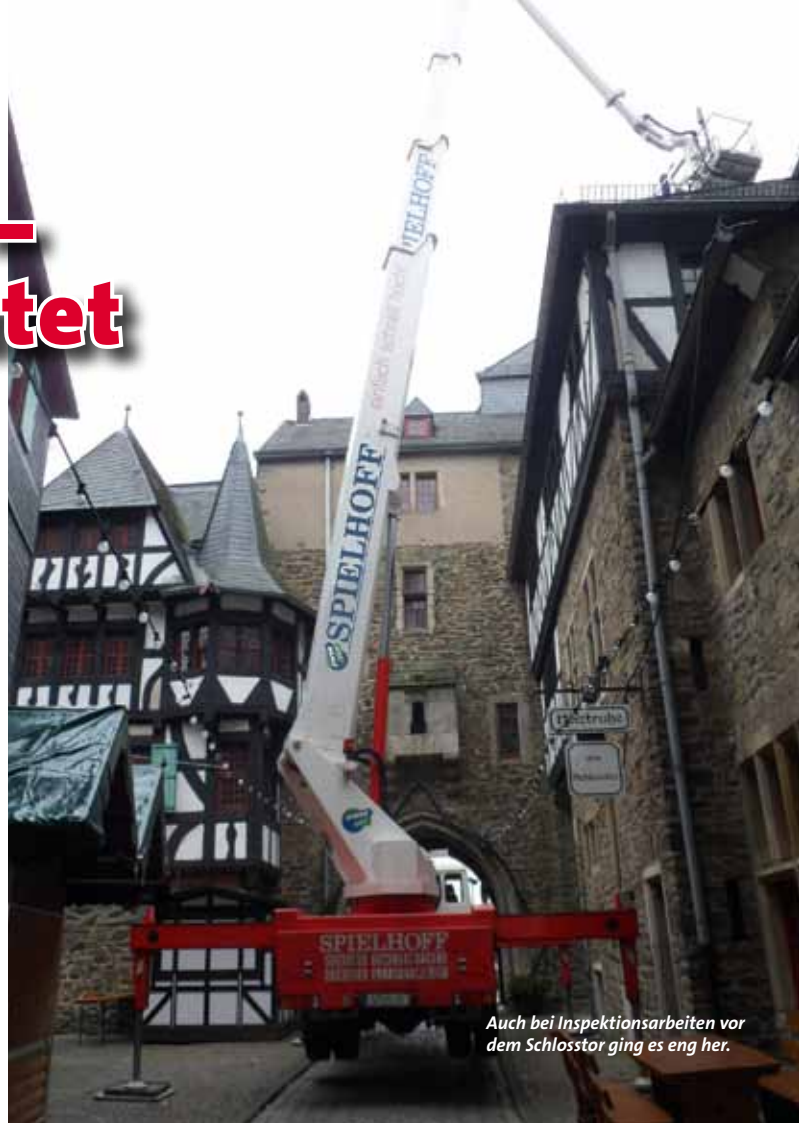
Auch bei Inspektionsarbeiten vor dem Schlosstor ging es eng her.

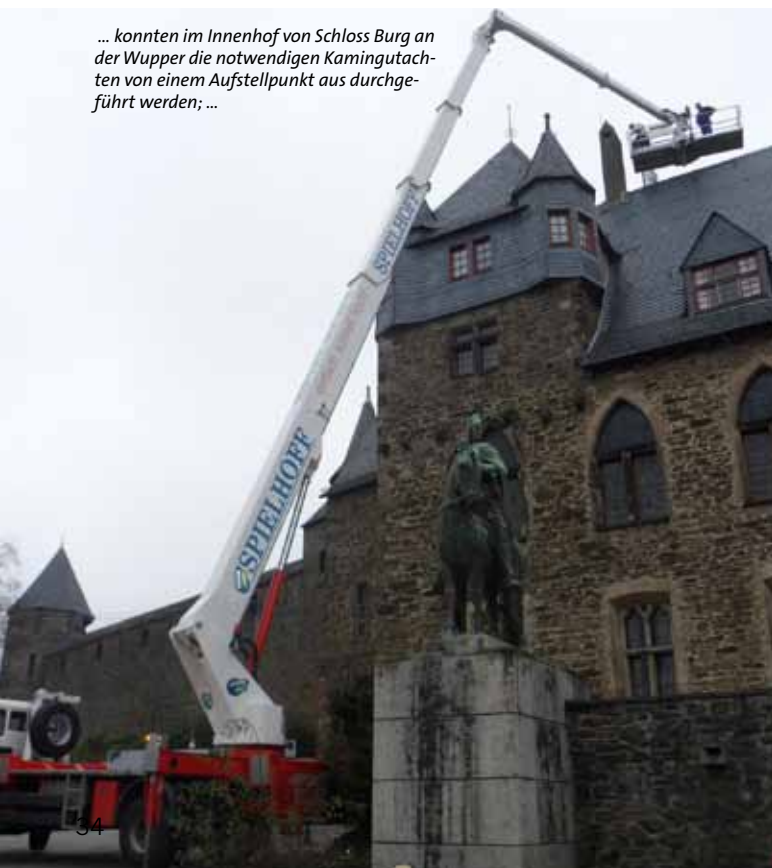
... konnten im Innenhof von Schloss Burg an der Wupper die notwendigen Kamingutachten von einem Aufstellpunkt aus durchgeführt werden; ...

jedoch keineswegs klein. Ihre Arbeitshöhe von bis zu 45 m und ihre seitliche Reichweite bis zu 27,5 m waren notwendig, um bis zum Dach der Schlossgebäude zu gelangen. Ein Gutachter überprüfte dort die Kamine auf ihren

Zustand und ihre Standsicherheit. Mit dem teleskopierbaren Korbarm gelangte er sogar über das Dach hinweg zu Schloten auf der anderen Seite, ohne dass die Lkw-Arbeitsbühne ihre Standposition verändern musste.

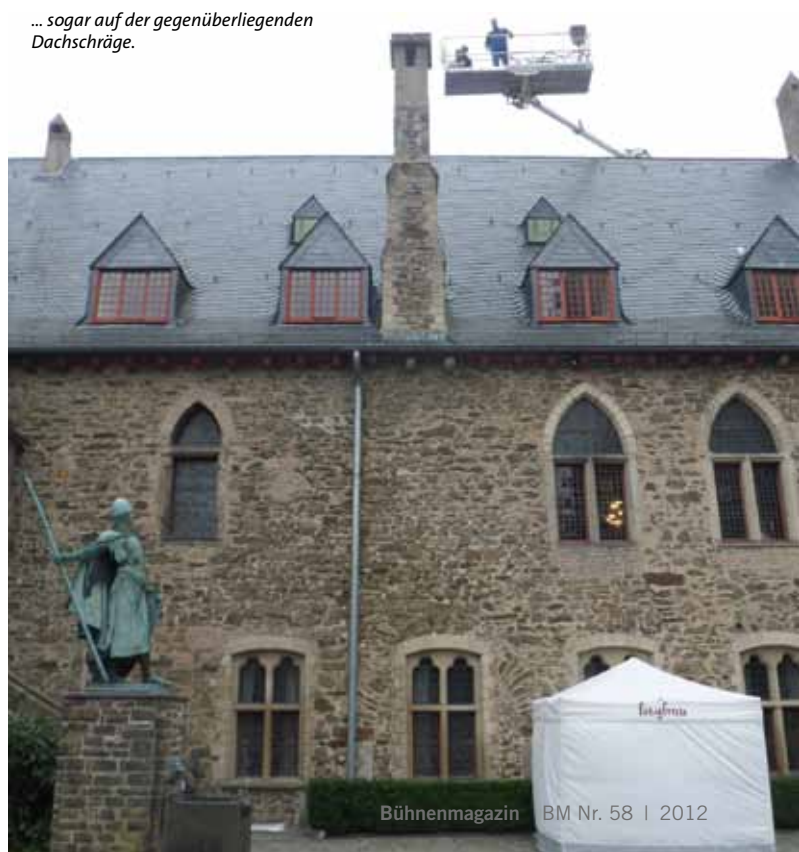
... sogar auf der gegenüberliegenden Dachschräge.
