# Lkw-Bergung auf der Autobahn

Ein verunglückter Lkw blockierte auf der A5 bei Lahr den gesamten Verkehr. Der VBA-Mitgliedsbetrieb Automobile Dürr GmbH aus Offenburg übernahm die Bergung des Lkw.

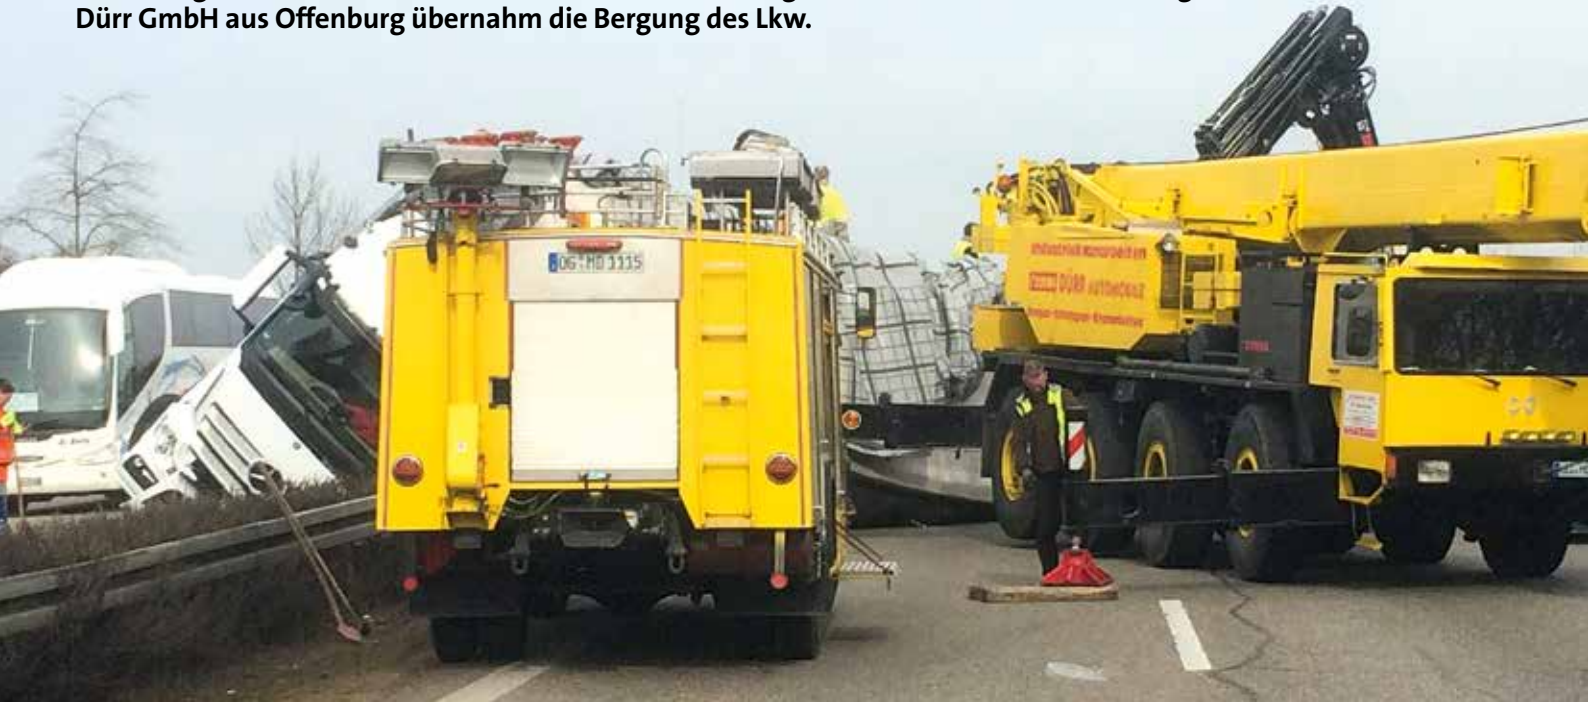
Der mit Aluminium beladene Lkw war auf der A5 Richtung Süden unterwegs. In Höhe Lahr verlor der Fahrer die Kontrolle über das Fahrzeug und prallte gegen die Mittelleitplanke. In der Folge kippte der Auflieger auf die Gegenfahrbahn. Das Speditionsunternehmen erteilte dem Bergungsspezialisten Dürr den Auftrag zur Bergung des Sattelzugs. So eilte der Bergungsleiter Marco Dürr zur Unfallstelle. Dort stell-

lag schräg auf der Seite und war in die Mittelleitplanke gedrückt, während der noch mit dem Führerhaus verbundene Sattelauflieger über den Mittelstreifen

beide Fahrspuren blockierte.

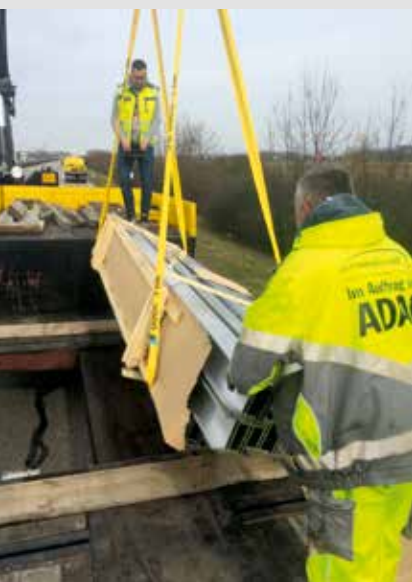
Mit einem Ladekran ...

krans und eines Mobilkrans die Pakete mit dem Aluminium auf dem schnellsten Wege zu bergen und zu verladen. Während der Ladungsbergung bereitete das Bergungsteam bereits die Bergung des Sattelzugs sowie die anschließende Abschleppmaßnahme vor, indem die Kardan-

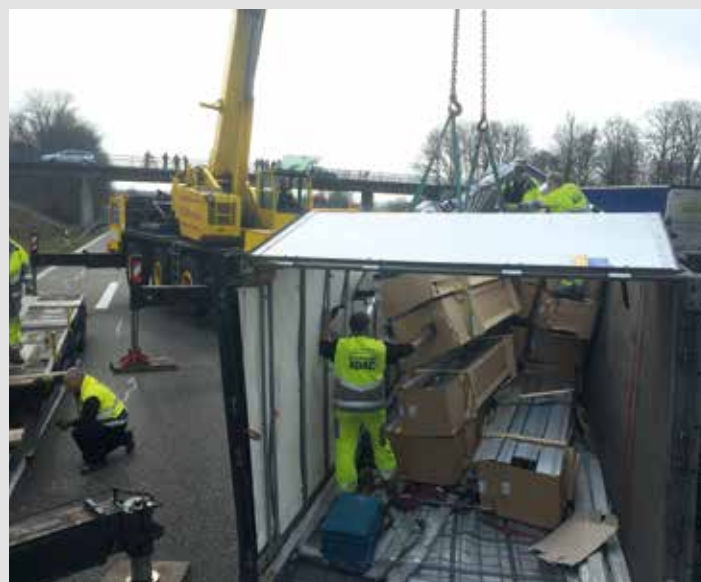
... und einem Mobilkran wurde die Ladung des Lkw geborgen und verladen.

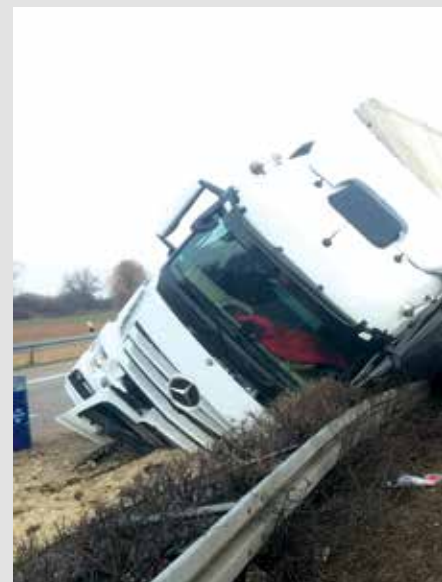
Um die Ladung bergen zu können, wurde später ...

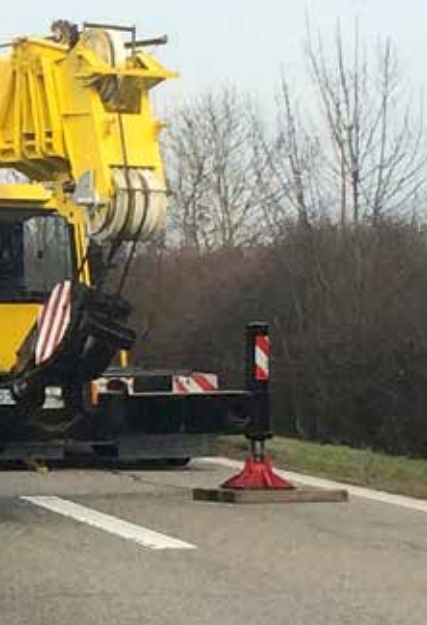
AWU, Mobilkran und Ladekran  
(im Hintergrund) im Einsatz.

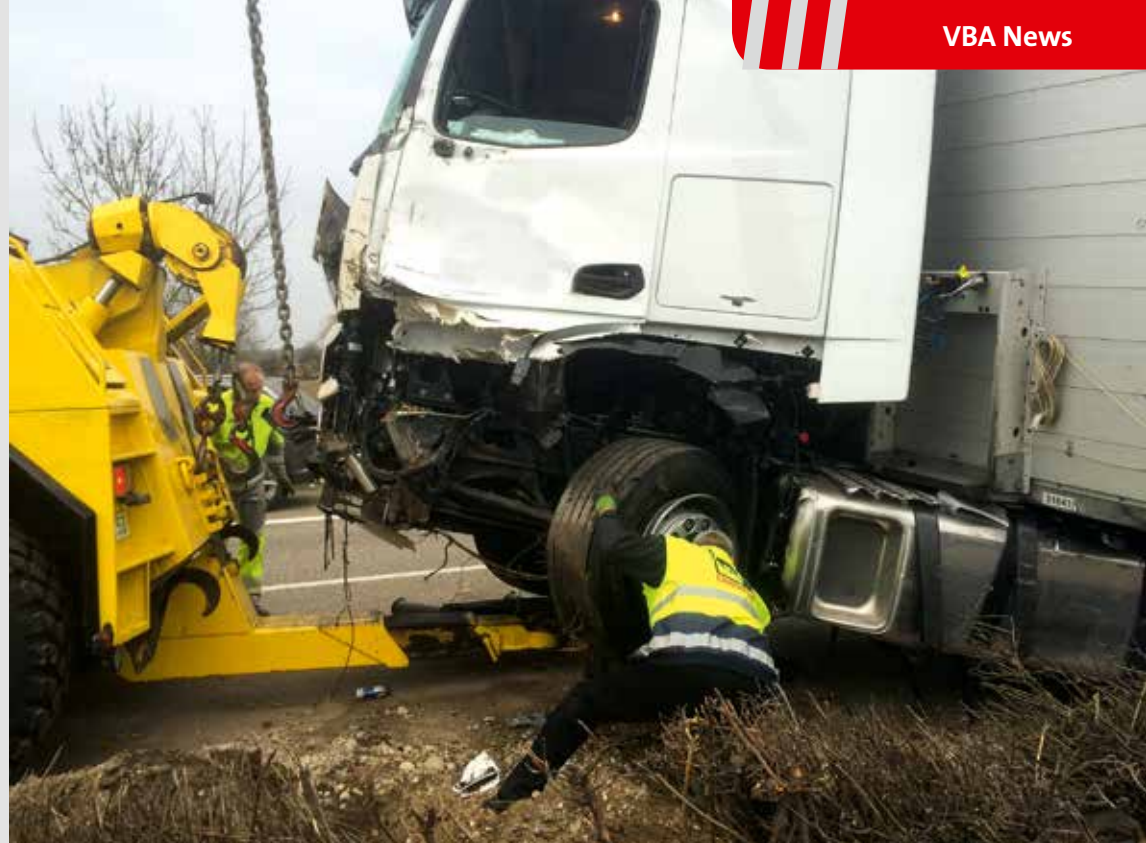
Nachdem der Sattelaufleger für die Bergung vorbereitet worden war, konnte er mittels AWU zum Betriebsgelände der Firma Dürr gebracht werden.

ladene Sattelzug aufgestellt. Der Mobilkran sowie der Ladekran des Lkw sicherten das sanfte Auffangen des leeren Sattelzuges. Nun konnte der Abschleppvorgang zum Betriebsgelände der Firma Dürr mittels AWU eingeleitet werden.

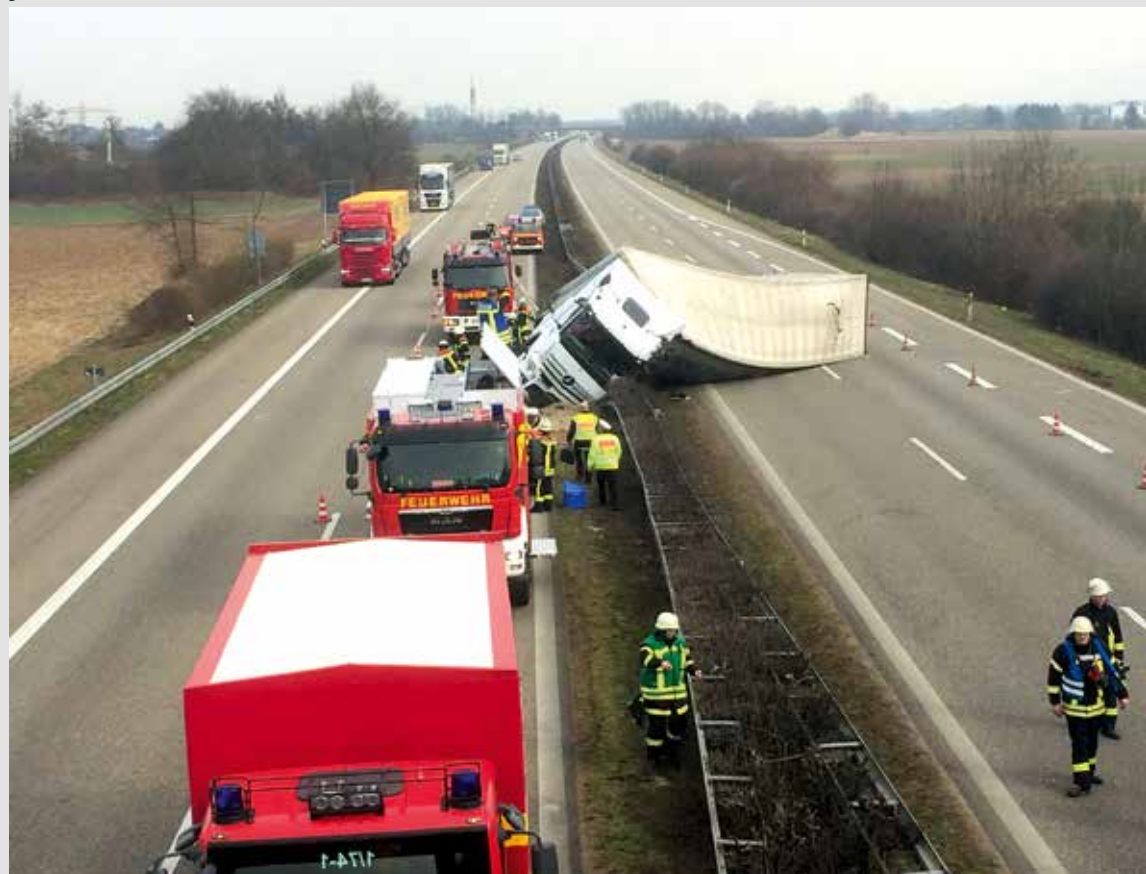
Der Aufleger blockierte die Gegenfahrbahn – sie musste Richtung Norden komplett gesperrt werden. Richtung Süden wurde sie einseitig gesperrt, damit für die Bergungsfachkräfte keine Gefahr durch den fließenden Verkehr ausgehen konnte.

Nach gemeinsamer Absprache wurde vereinbart, die Fahrbahn in Richtung Norden weiterhin komplett zu sperren. Zusätzlich wurde zur Sicherung der Einsatzstelle die linke Spur in Fahrtrichtung Süden gesperrt, damit für die Bergungsfachkräfte keine Gefahr durch den fließenden Verkehr ausgehen konnte. Der Verkehr wurde nun frühzeitig

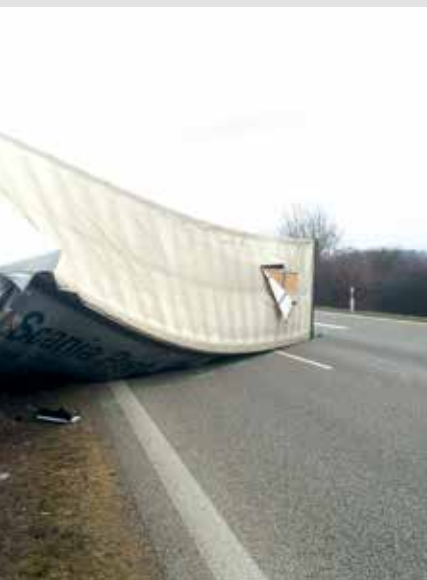
... die Pläne des Sattelauflegers geöffnet.

Bei dem Unfall waren die Ladung sowie der Aufbau des Auflegers beschädigt worden. Damit die Straßensperre zügig wieder aufgehoben werden konnte, war Eile geboten. Marco Dürr entschied die Pläne zu öffnen, um dann mithilfe eines Lkw-Lade-
