Bergung Hand in Hand

Bei der Bergung eines verunfallten Silosattelzuges arbeiteten die beiden VBA-Mitgliedsunternehmen Mobil Service Knaak GmbH aus Norderstedt und Horst-Dieter Joost GmbH & Co. KG aus Owschlag in Hand in Hand.

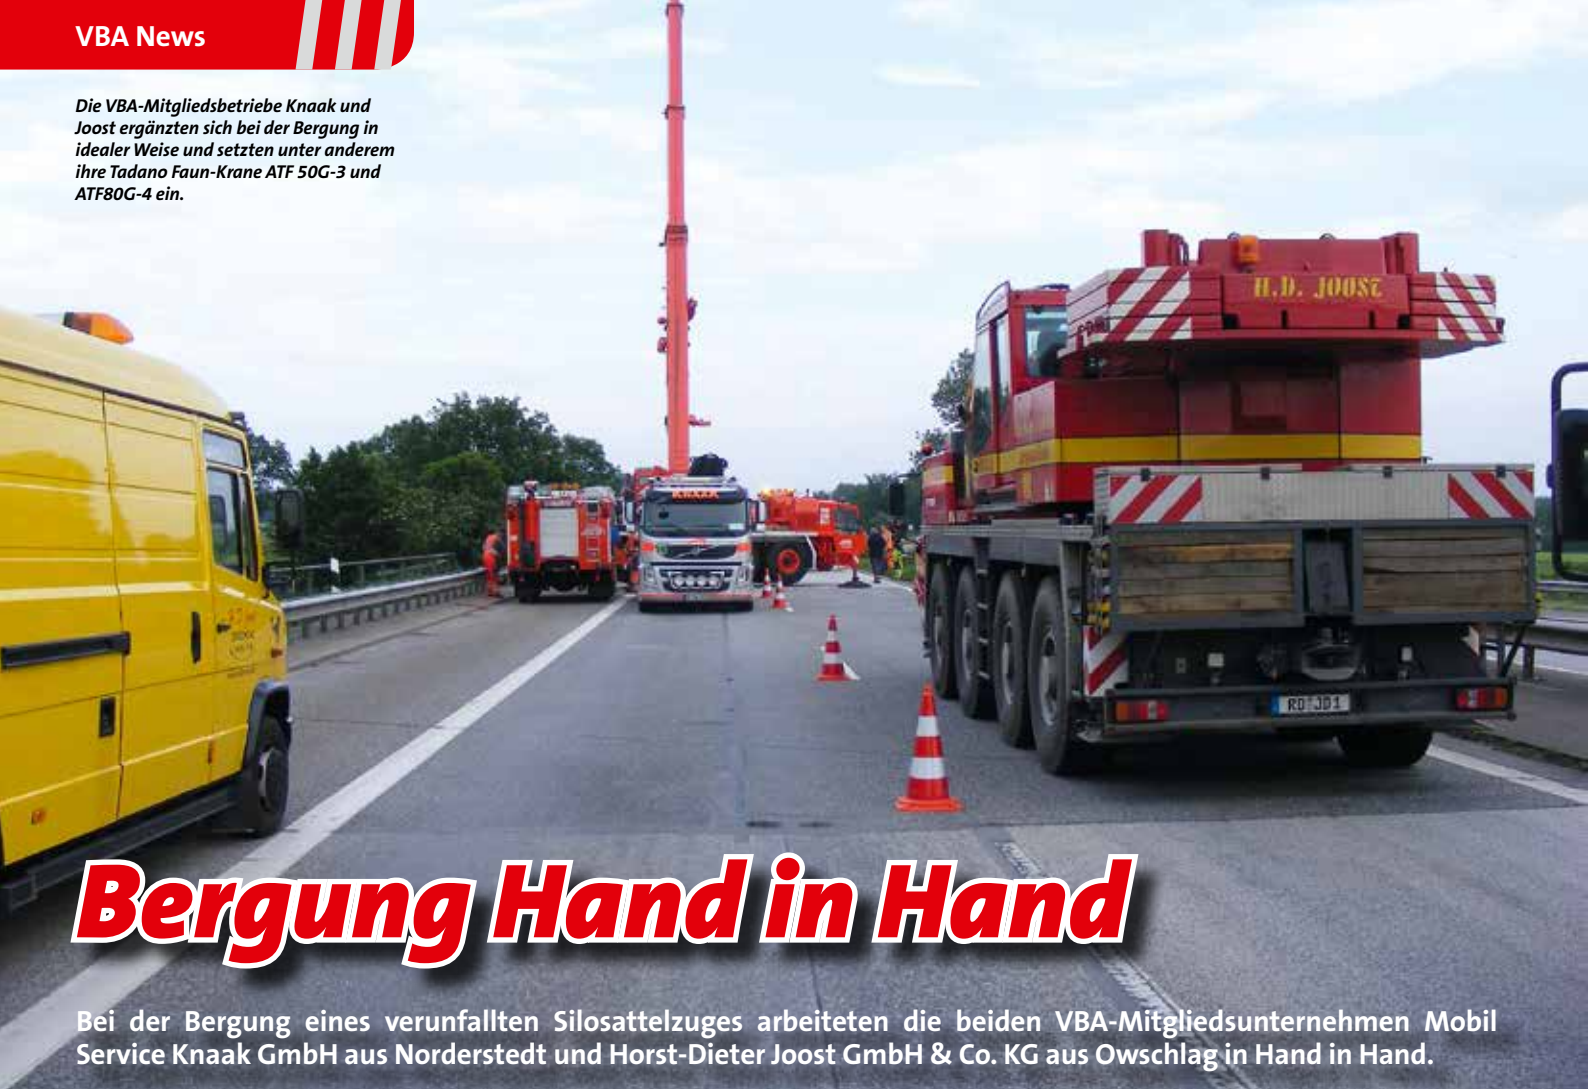
Die VBA-Mitgliedsbetriebe Knaak und Joost ergänzten sich bei der Bergung in idealer Weise und setzten unter anderem ihre Tadano Faun-Krane ATF 50G-3 und ATF80G-4 ein.

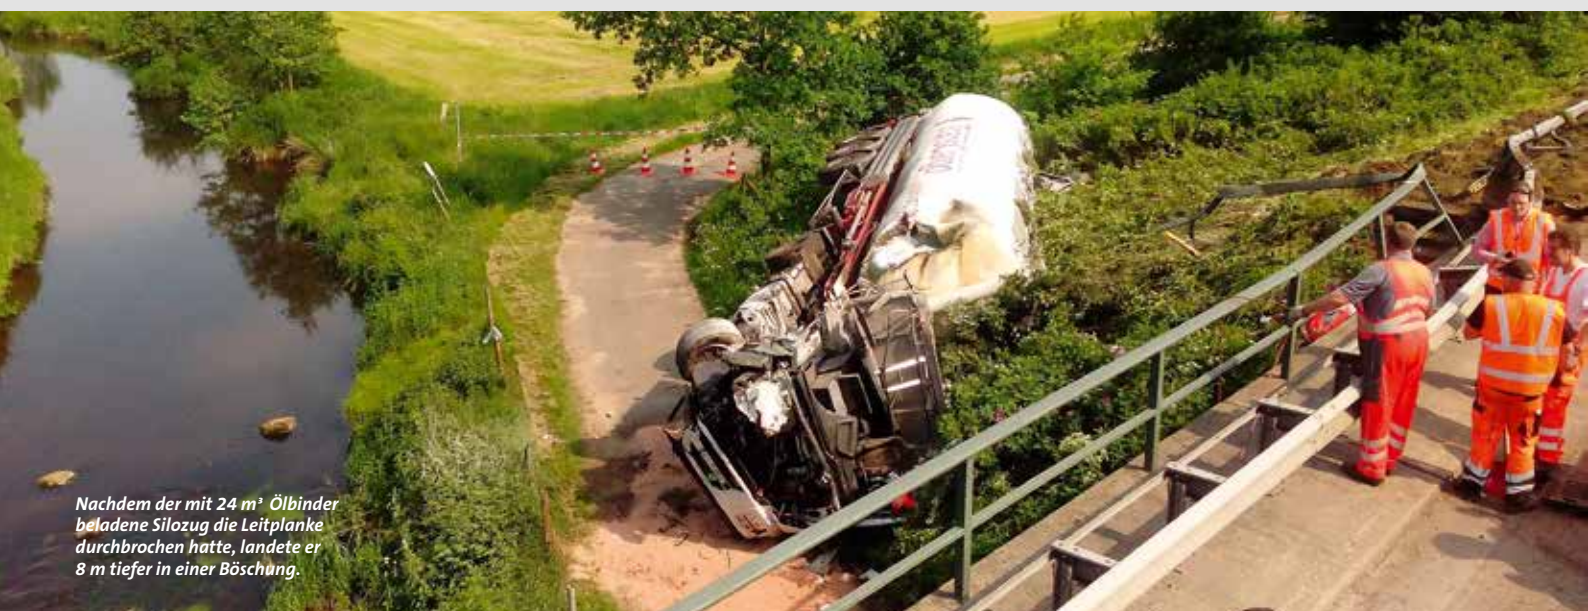
Ein Teil des Kraftstoffes wurde aus der Sattelzugmaschine gepumpt.

Nachdem der mit 24 m³ Ölbinder beladene Silozug die Leitplanke durchbrochen hatte, landete er 8 m tiefer in einer Böschung.

Siloaufleger war mit 24 m³ Ölbindern beladen. Vor Beginn der Bergung wurde noch ein Teil des Kraftstoffes aus der Sattelzugmaschine gepumpt, um im Vorfeld weitere Umweltschäden zu vermeiden.

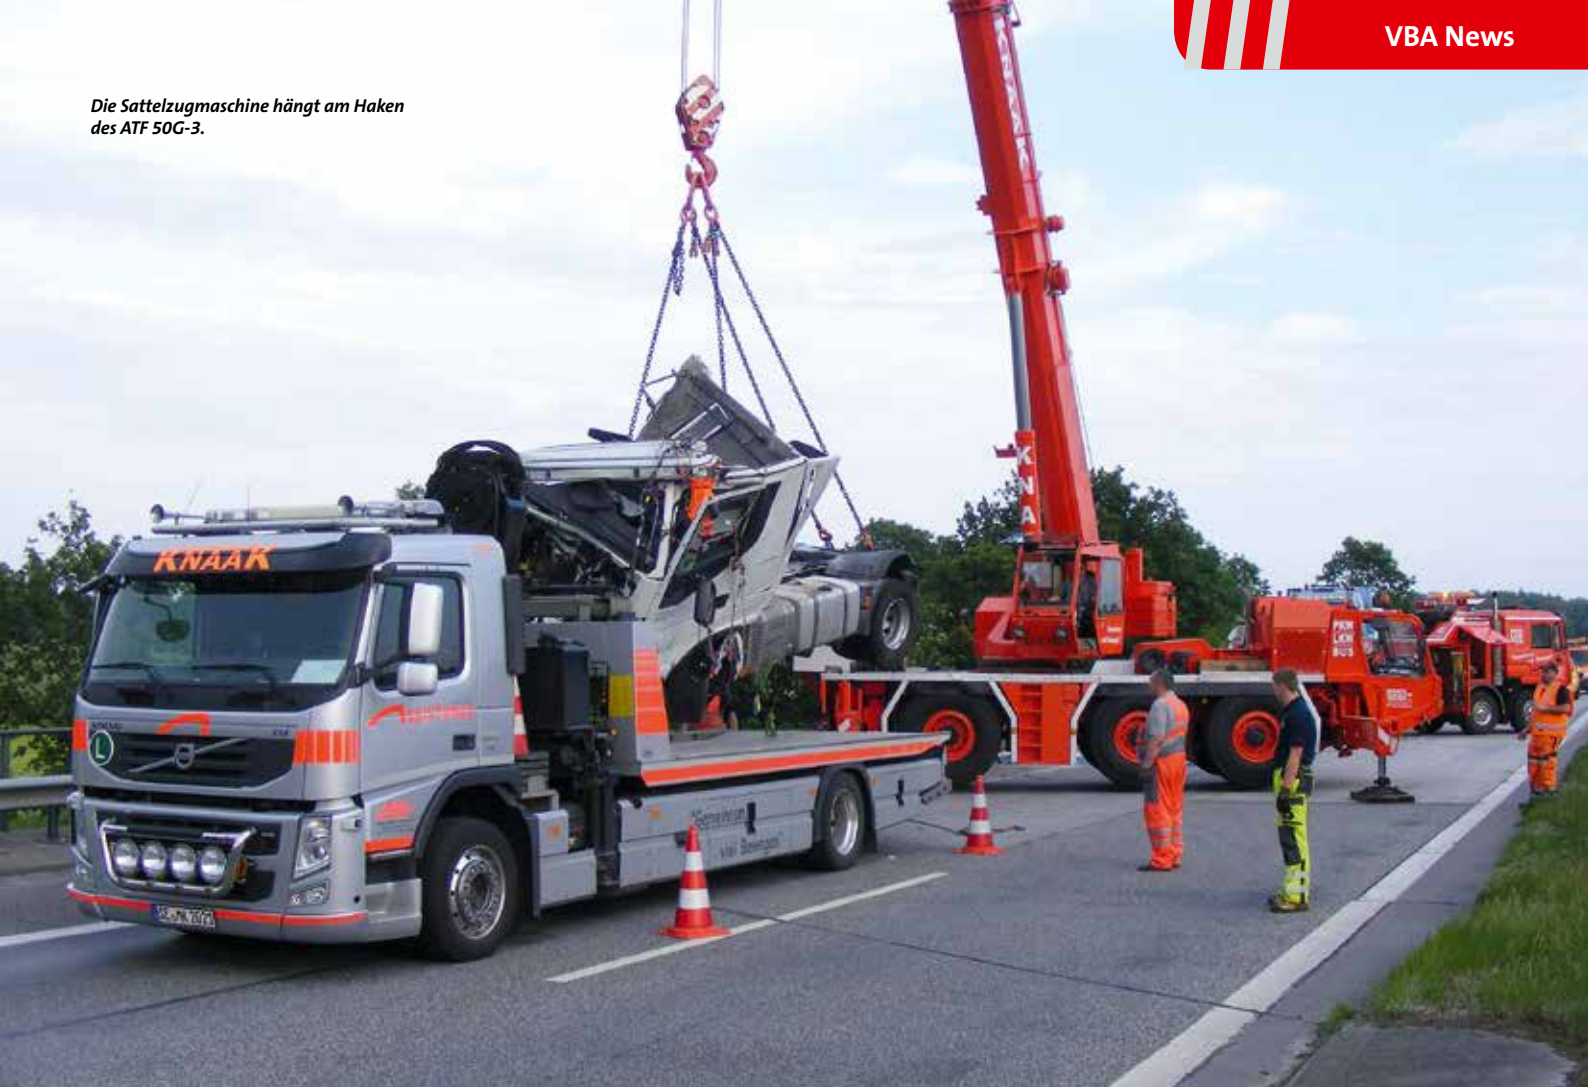
Die Sattelzugmaschine hängt am Haken des ATF 50G-3.

Die Zugmaschine wurde in Seitenlage an den Mobilkran eingehakt, die Sattelkupplung geöffnet und mithilfe der Frontwinde des Rüstwagens nach vorne unter dem Auflieger herausgezogen. Nun wurde die Zugmaschine mit Knaaks Tadano Faun ATF 50G-3 wieder zurück auf die Fahrbahn gehoben und dort mithilfe der zweiten Seilwinde des AWU und dem Mobilkran aufgerichtet.

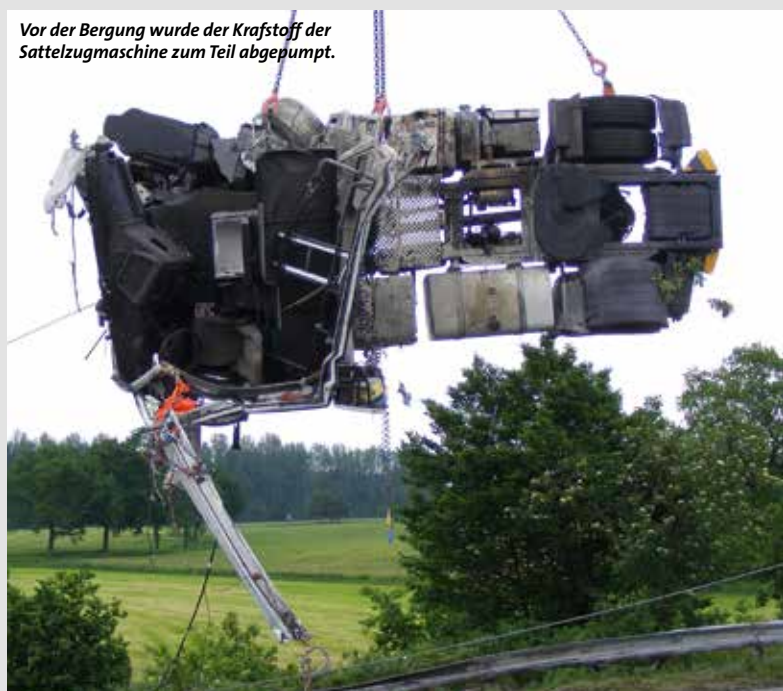
Vor der Bergung wurde der Kraftstoff der Sattelzugmaschine zum Teil abgepumpt.
