# Elefantenbergung in der Wupper: LTF 1045-4.1 hebt Tuffi wieder auf Sockel

**Ein LTF 1045-4.1 hebt Elefanten-Störstein wieder an alten Platz. Die Skulptur war bei Juli-Hochwasser aus der Verankerung gerissen worden. Störsteine fördern die Eigendynamik des Flusses.**

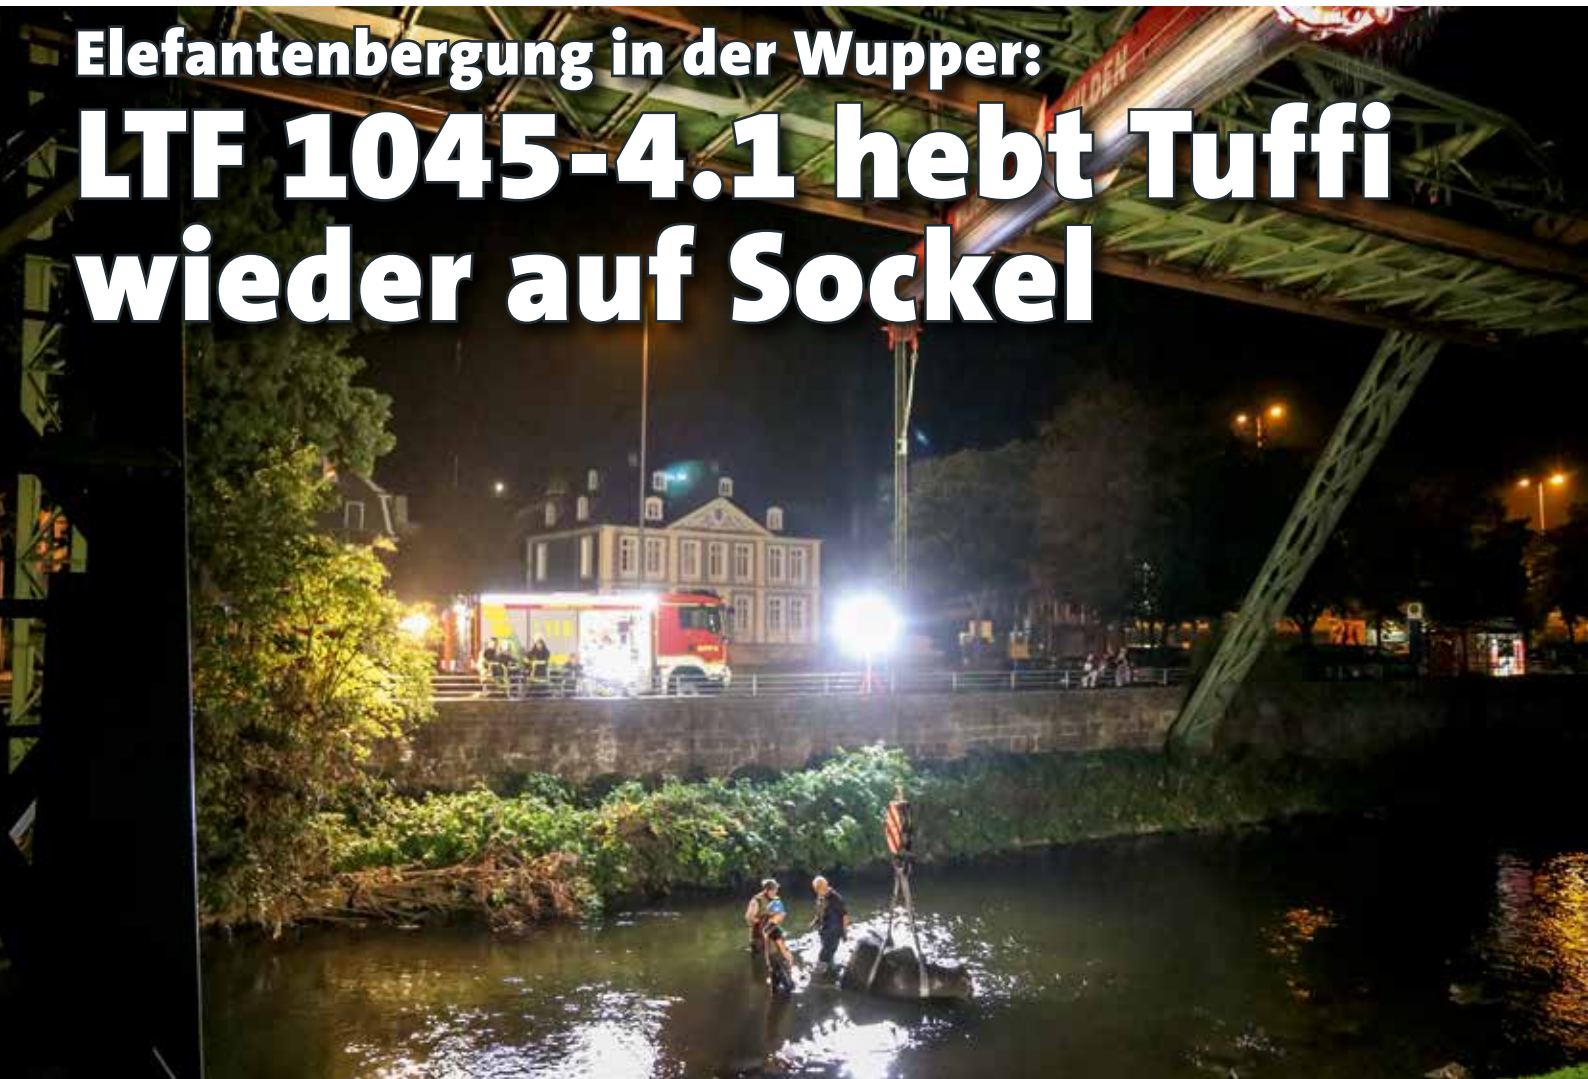
Gefunden und geborgen: Der Elefanten-Störstein war durch das Juli-Hochwasser mehrere Meter flussabwärts getrieben worden.

Beim schweren Wupper-Hochwasser im Juli wurde die Skulptur mehrere Meter mitgerissen. Ein Baumstamm hatte vermutlich als Hebel gewirkt. Nach tagelanger Suche war Tuffi entdeckt worden, glücklicherweise nur wenig beschädigt. Mit einem Kanalspülwagen der Wuppertaler Stadtwerke wurden die Bohrlöcher im Sockel freigespült. In sie wurden Edelstahlzapfen eingeführt, damit Tuffi wieder auf den Sockel gehoben werden konnte.

Dabei half der Kranverleih Wilden, der dem zuständigen Verein Neue Ufer unmittelbar nach der Flut spontan seine Hilfe angeboten hatte. Los ging die Aktion um kurz nach Mitternacht und war planmäßig vor 5 Uhr beendet, um den Schwebebahnverkehr nicht zu stören. Mit einem Liebherr-Teleskop-Aufbaukran LTF 1045-4.1 hoben Teilnehmer der Rettungsaktion die Skulptur an und setzten sie an ihren ursprünglichen Platz im Fluss. Der Zeitpunkt war aus Sicherheitsgründen gewählt worden, weil direkt über der Wupper die

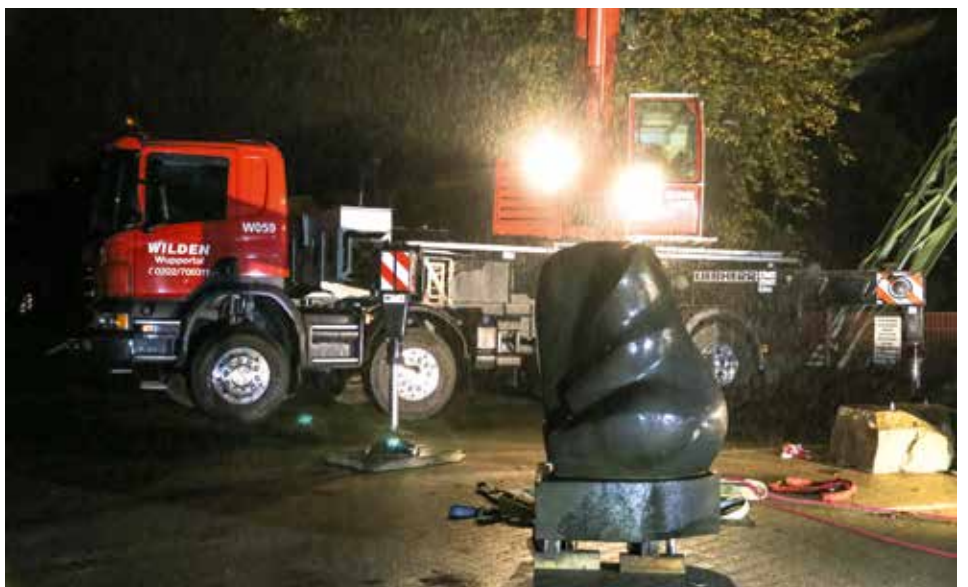
Macke am Ohr: Das Kunstwerk wurde glücklicherweise nur leicht beschädigt.

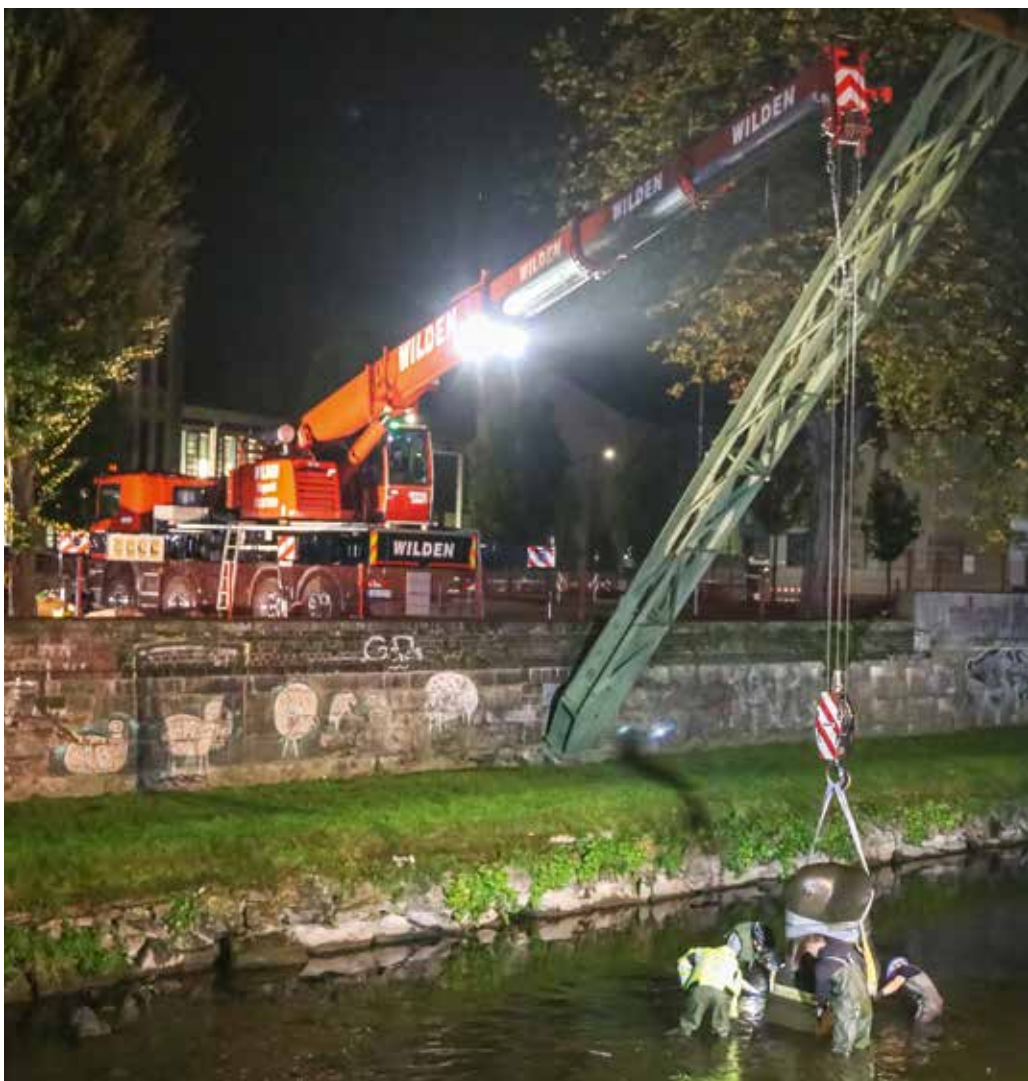
Am Haken: Der LTF 1045-4.1 hebt den sanften Riesen zurück in die Wupper.

Schwebebahn verkehrt. So konnten die Schienen in luftiger Höhe während der Betriebspause der Schwebebahn stromlos geschaltet werden. Um Tuffi künftig besser zu schützen, setzte der LTF 1045-4.1 flussaufwärts mehrere

Bruchsteine in die Wupper, um den Wasserdruck auf die Skulptur zu mindern.
