WASEL mit einem guten Draht nach oben

Nach dem Einsatz des neuen Großkrans von Wasel am Kölner Dom – das Gerüst wurde gehoben – rettet ein Wasel-Kran an anderer Stelle eine Kirchturmspitze.

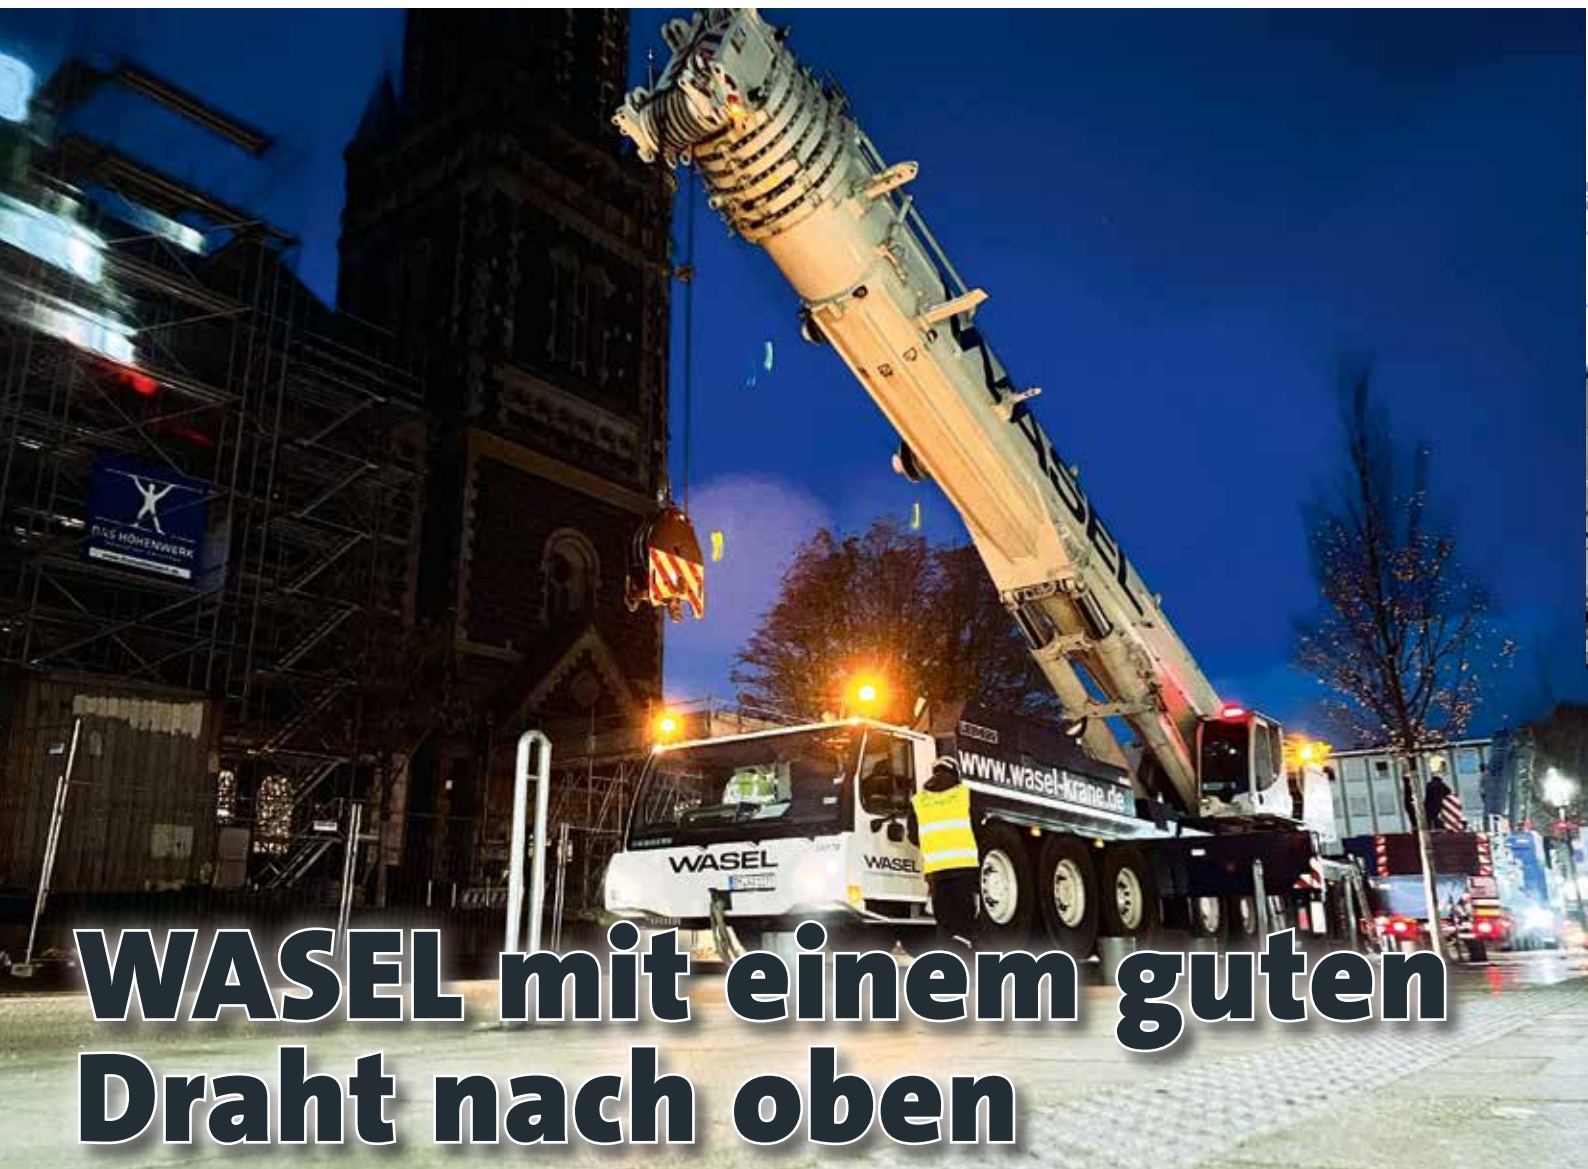
LTM 1450-8.1 in fast schon abendlich-romantischer Stimmung.

Zum Einsatz kam ein LTM 1450-8.1 mit 84 t Ballast und einer 56 m langen Wippspitze. Als Hilfskran diente ein LTM 1095-5.1 mit 23 t Ballast und einer 19 m Klappspitze.

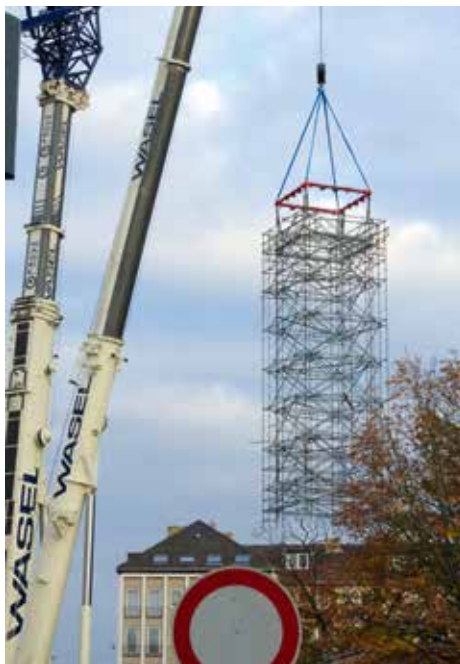
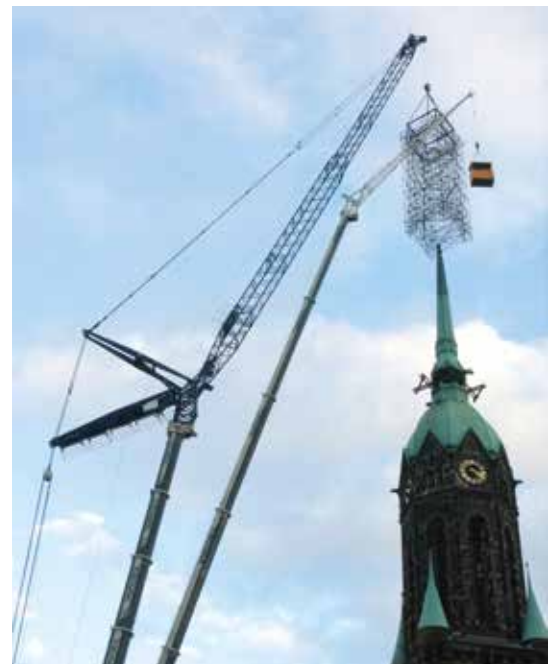
Das Stützgerüst wird vorsichtig eingehoben.

Für den Hub wurde zuvor eigens ein Hilfsgerüst gebaut, welches über die Spitze „gestülpt“ wurde, um diese dann, befestigt an einer entsprechenden Unterkonstruktion, die als Aufnahme für die Kirchturmspitze und das Stützgerüst gedacht war, zu heben. Die Unterkonstruktion diente als Anschlagpunkt, auf welcher die Kirchturmspitze stand. Das Gerüst war notwendig, da der Turm sehr instabil war. Es bestand die Gefahr, dass dieser brechen könnte. Somit wurde das Gerüst an den Turm angelegt, um diesen zu stabilisieren.

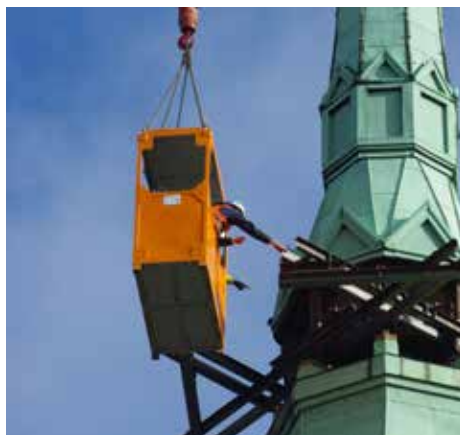
Der Statiker prüft die Konstruktion.

Die Planung sah vor, dass das Team WASEL um 8 Uhr hubbereit sein sollte und dann der Kraneinsatz von 10 bis 14 Uhr stattfinden sollte. Anschließend sollte der Marktplatz sozusagen „besenrein“ verlassen werden. Das war die Planung. Die Wirklichkeit holt einen immer bei solchen Projekten ein: der Statiker wollte noch Änderungen am Gerüst – dementsprechend wurde am Gerüst noch nachjustiert. Somit konnte der Hub erst gegen 16 Uhr beginnen. Der Statiker steht in der Box am Haken des Hilfskrans, um die Statik rund um die Kirchturmspitze zu überprüfen.

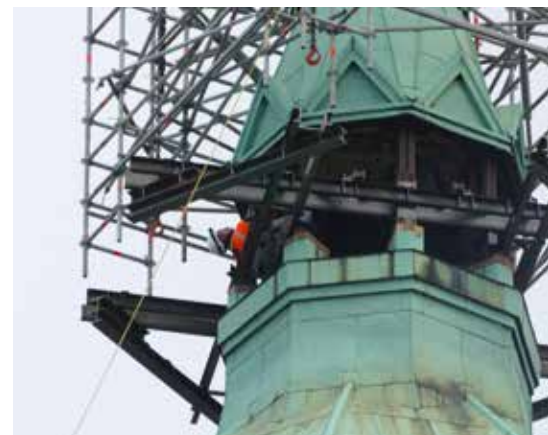
Industrie-Kletterer bei ihrer Arbeit.

Es folgte ein Fotoshooting von Manfred Haiduk, dem vor Ort sehr detailreiche Fotos gelangen. Unglaublich, wie die Industrie-Kletterer da oben arbeiten. Es wurden ja zuvor noch Gerüststreben entfernt, an anderer Stelle zwei eingesetzt und dann galt es, den Korb in Zentimeterarbeit behutsam über die Kirchturmspitze zu heben und dabei nirgendwo anzuecken
