Wartungsarbeiten am Wiener Riesenrad

An Wiens Wahrzeichen, dem weithin sichtbaren Riesenrad, mussten wieder einmal Seilspeichen getauscht werden – eine Arbeit, die bisher händisch durchgeführt wurde – dieses Mal mit Unterstützung von Prangl.

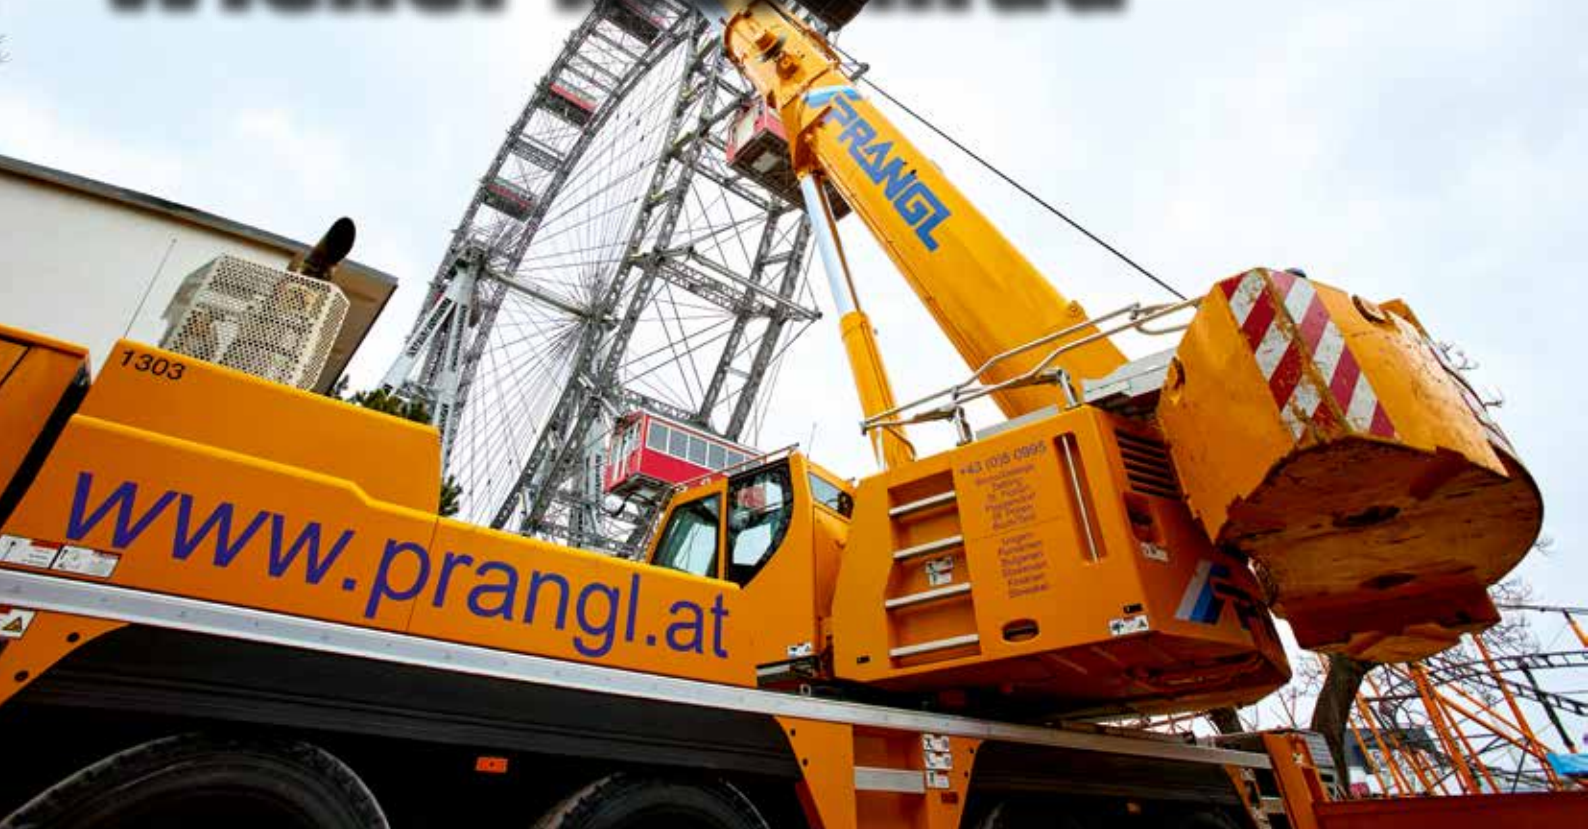
Der kompakte 4-Achser von Prangl kommt nah genug an das Riesenrad heran.

100-Tonnen-Teleskopkran von Prangl zum Einsatz. Dies vor allem deshalb, weil hier wegen der vorhandenen Zufahrt die Kompaktheit gerade dieses Kranes gefragt war. Nur mit einem „kurzen“ Kran war es möglich, die notwendige Position einzunehmen.

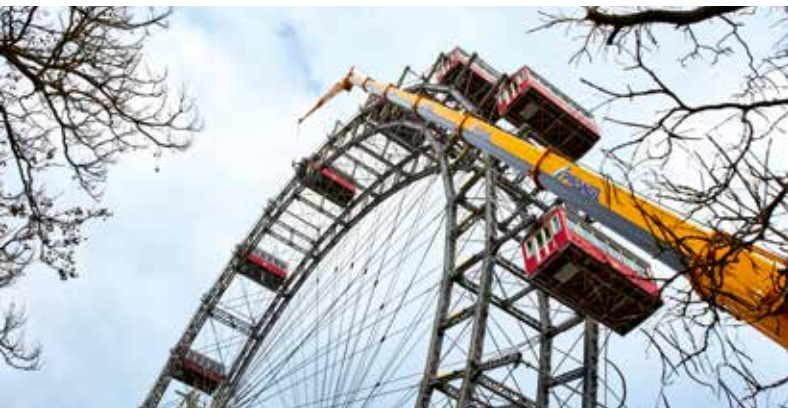
Das zu tauschende Seil wird vertikal über der Nabe positioniert.

Zunächst wurde das Riesenrad so gedreht, dass das zu tauschende Seil vertikal über der Nabe zu stehen kam. Dies deshalb, weil der Kran wegen der seitlichen Stützen des Riesenrades das Seil unterhalb der Nabe nicht erreichen konnte. Nachdem besagtes Seil an der Oberkante vom Kran fixiert war, konnten die gut gesicherten Monteure in luftiger Höhe das Seil lösen. Danach wurde auch am unteren Ende an der Nabe das Seil abmontiert. Der Kran legte das nun freie Seil am vorgesehenen

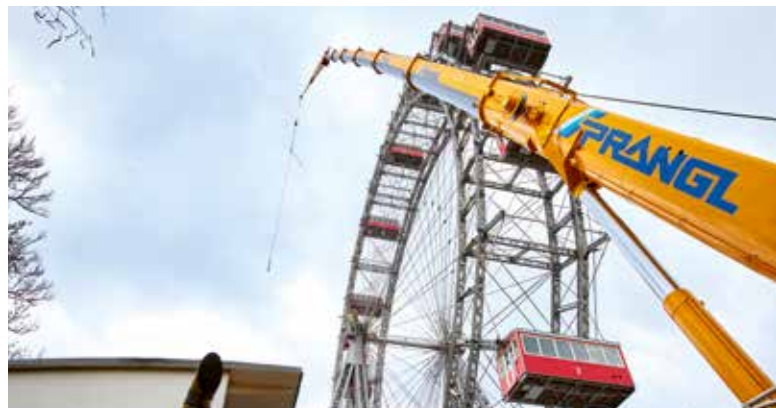
Das alte Seil wird ausgehoben.

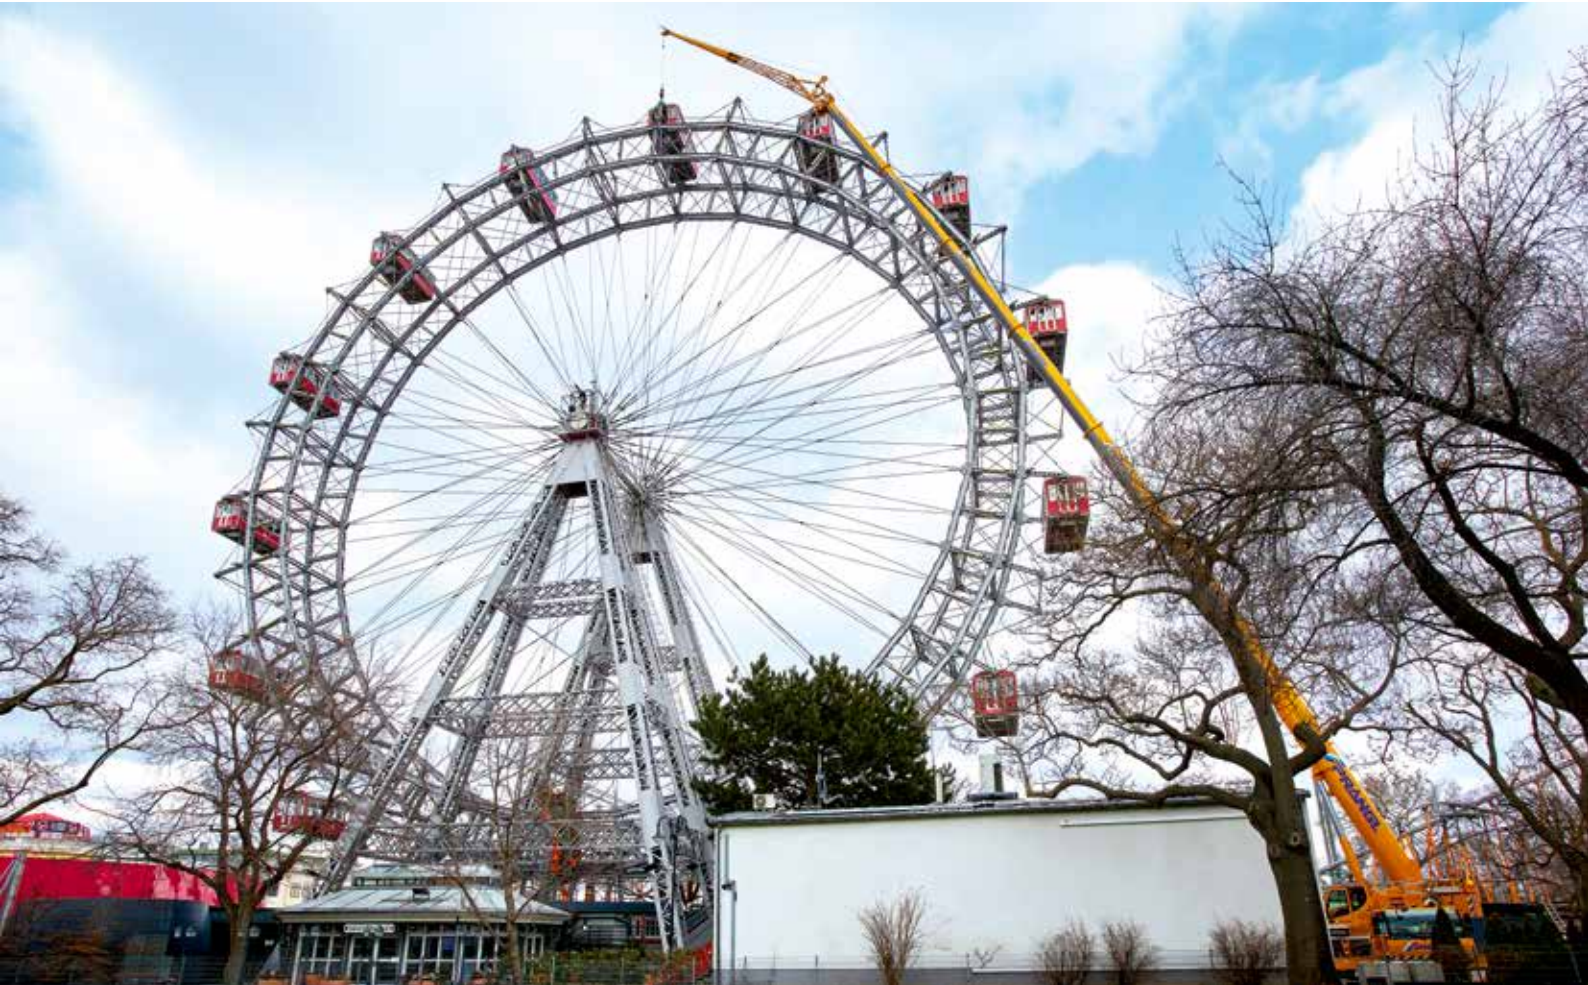
Die neue Seilspeiche wird montiert.

Platz am Boden ab und übernahm das neue Seil. Dieses wurde dann an seinen Platz gehoben und sorgfältig befestigt.

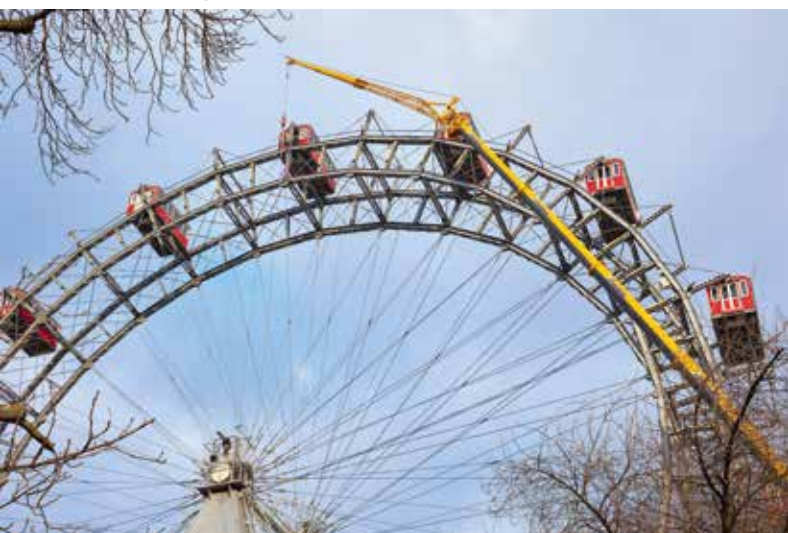
Nach und nach werden die Seilspeichen ausgetauscht.

Nach und nach wurde mit jeder alten bzw. neuen Seilspeiche gleich verfahren, bis schließlich alle Arbeiten erledigt waren. Das Gewicht der einzelnen Seiten, nämlich rund 200 Kilo, war bei dieser Assistenzarbeit von Prangl nicht die große Herausforderung. Vielmehr ging es darum, mit Präzision und Voraussicht die Arbeiten an der knapp 65 Meter hohen Konstruktion leichter und sicherer zu machen. Es war für die gelben Experten eine Ehre, bei der Instandhaltung dieses traditionsreichen Wahrzeichens, das sich seit mehr als 100 Jahren dreht, dabei zu sein.

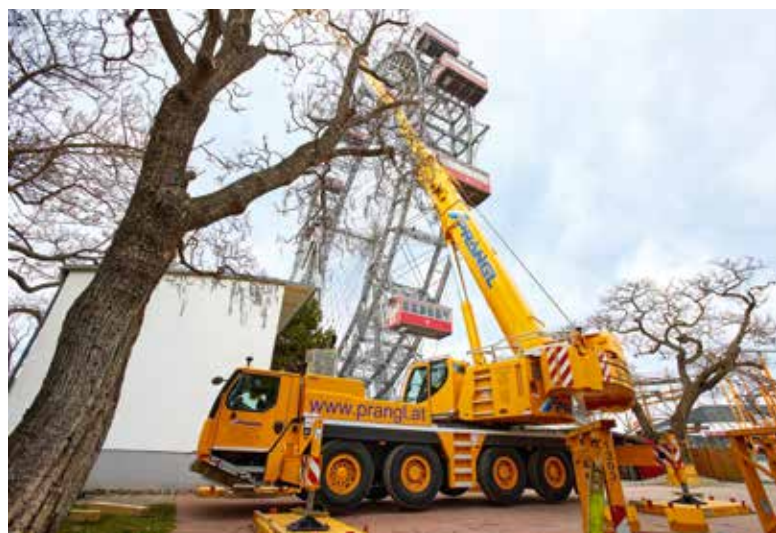
Der Kran legte die freien Seil am vorgesehenen Platz am Boden ab.
