Murtalbahn – Fliegender Triebwagen

Mit einem speziellen Bergekonzept für einen verunglückten Triebwagen der Murtalbahn konnte Prangl allseits überzeugen.

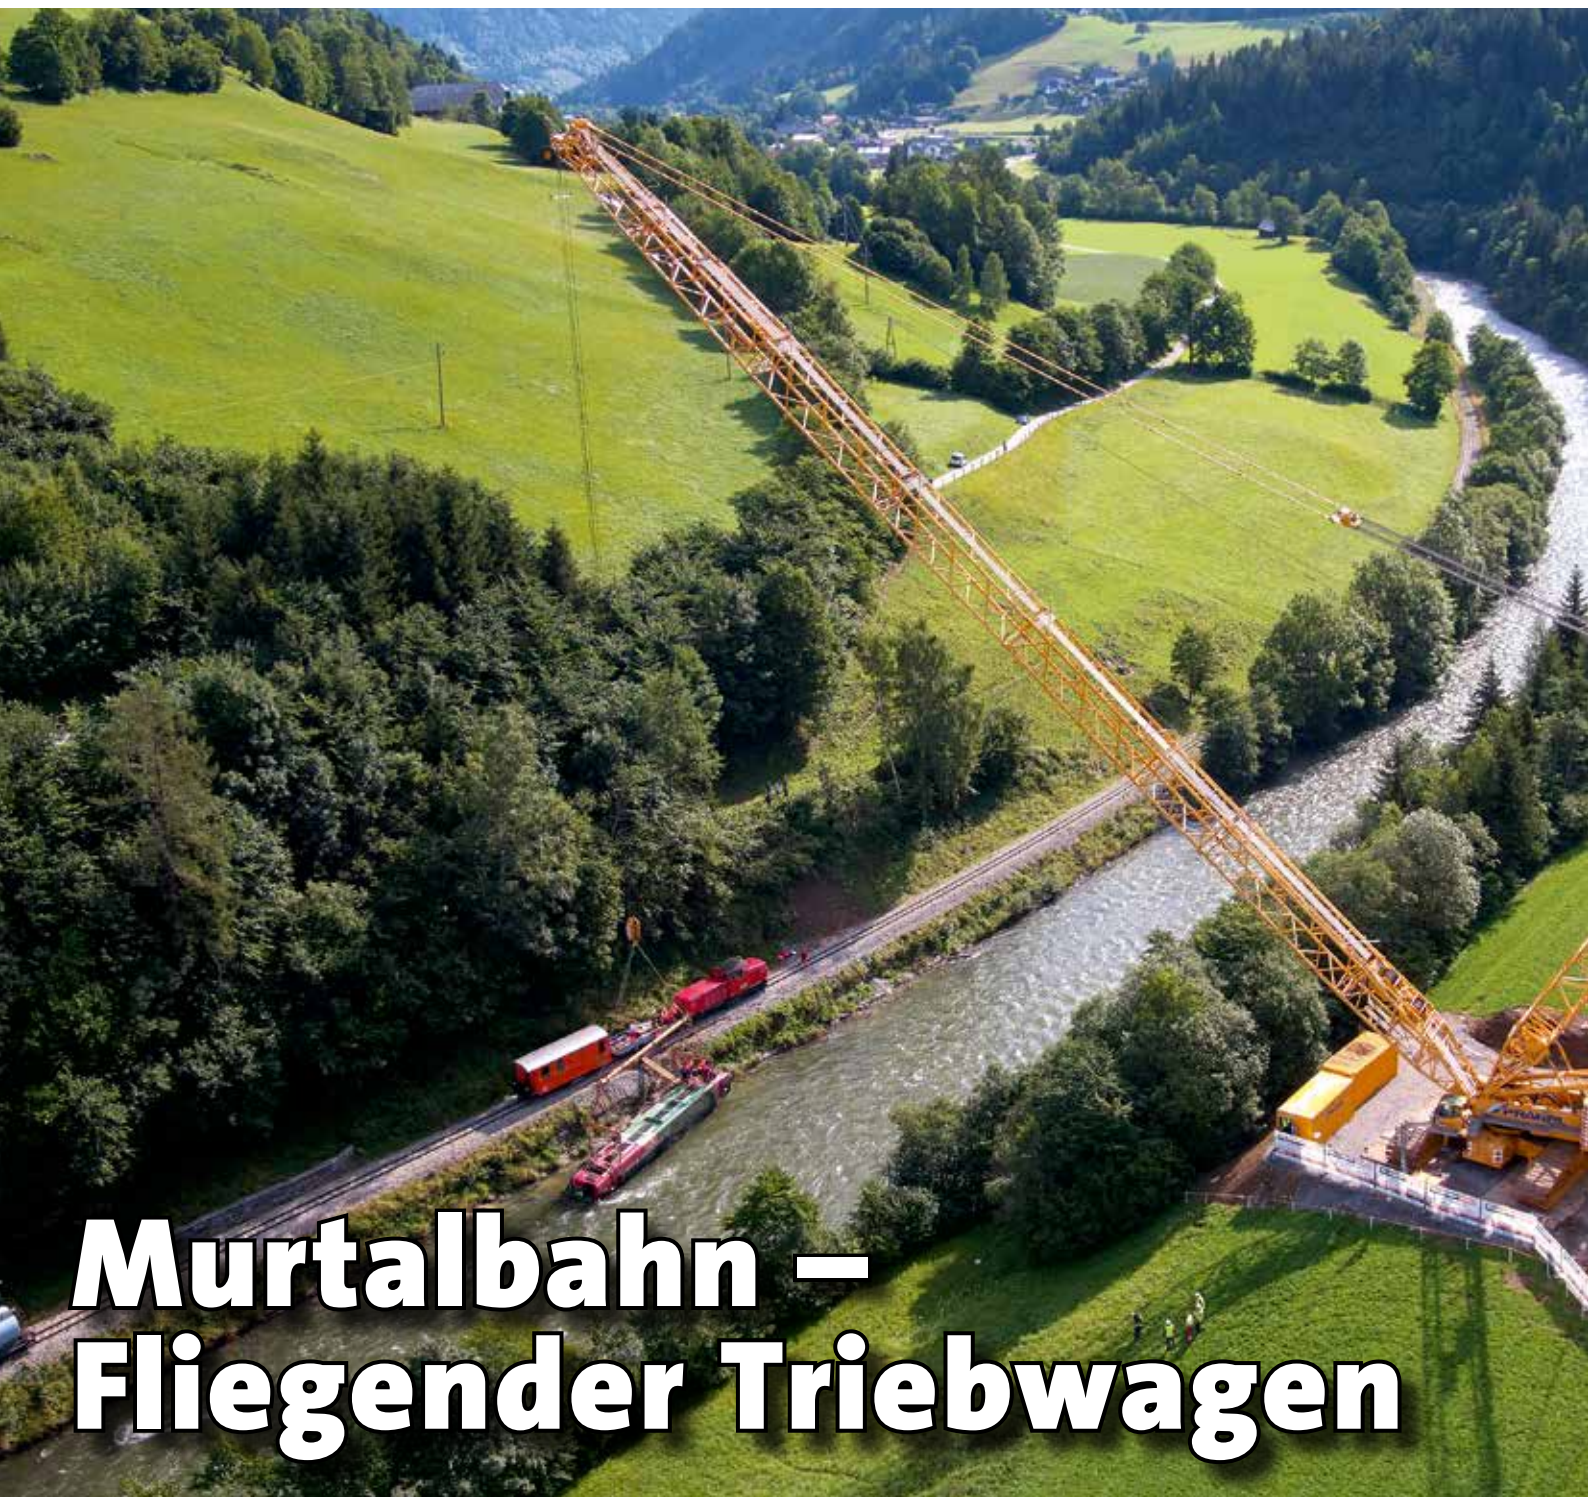
Blick von oben auf den in die Mur gestürzten Triebwagen und den zur Bergung eingesetzten Terex-Raupenkran.

Der verunfallte Zug wurde vom Raupenkran von der in Fließrichtung rechten Uferseite der Mur geborgen. Es galt, den 32 Tonnen schweren Triebwagen (Bruttogewicht ca. 40 t) mit einer Ausladung von 68 Metern aus dem Wasser zu heben. Dabei wurde der Wagen in seitlicher Position liegend angehoben, über den Fluss, die Uferböschung, die angrenzende Wiese sowie eine etwa neun Meter hohe Geländekante auf Straßenniveau geschwenkt.

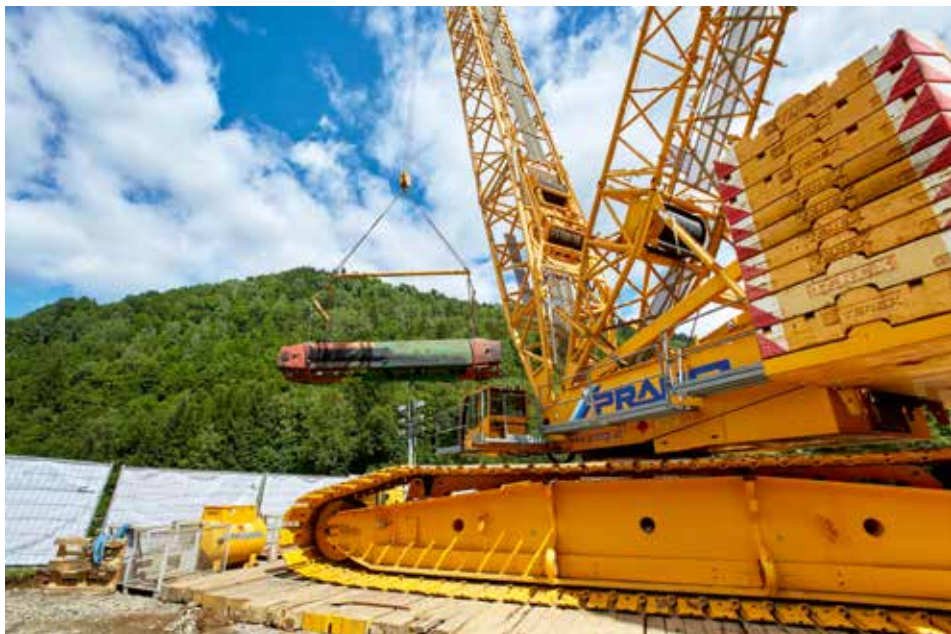
Die Raupe hebt den Triebwagen in liegender Position aus der Mur.

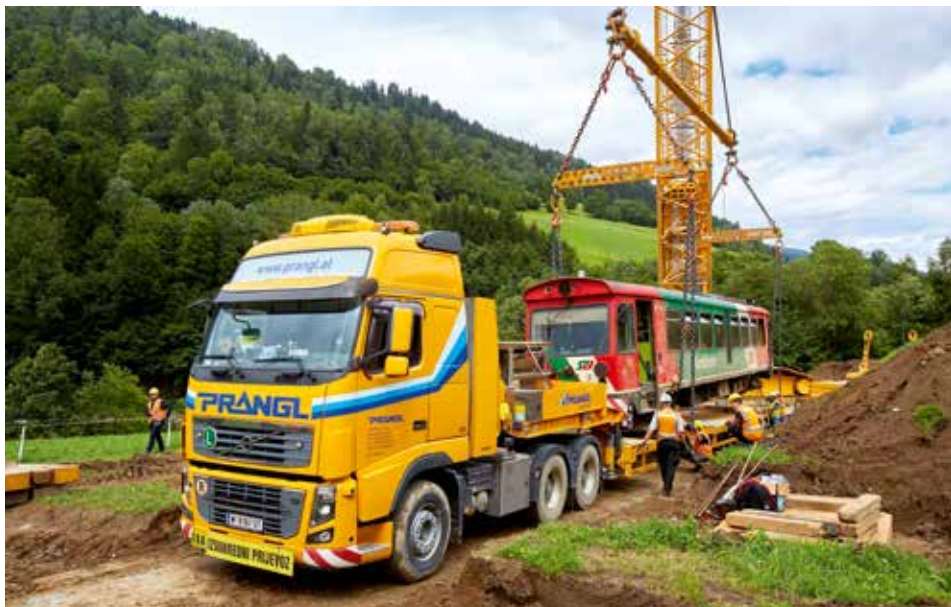
Der geborgene Triebwagen wird in aufgerichteter Position auf einem Prangl-Plateausattel abgesetzt.

Die Bahnstrecke Murau – Tamgsweg war sicherheitshalber den ganzen Tag gesperrt. Die Lokomotive wurde auf festem Grund abgesetzt, in liegender Position inspiziert und für das „Aufdrehen“ vorbereitet. Per Tandemhub richteten die 600 t-Raupe und der 250 t-Teleskopkran die Unfallmaschine auf und hoben sie auf einen Prangl-Plateausattel. Nach ordnungsgemäßer Transportsicherung wurde der Triebwagen zum Bahnhof Murau gebracht und dort vom 250 t-Teleskopkran entladen.

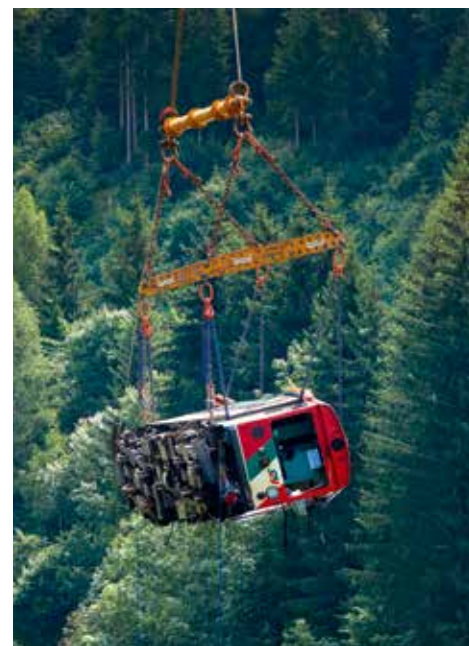
„Fliegender“ Triebwagen der Murtalbahn.
