# Man muss die Bäume fällen, wie sie fallen

von Rechtsanwalt Dr. Rudolf Saller

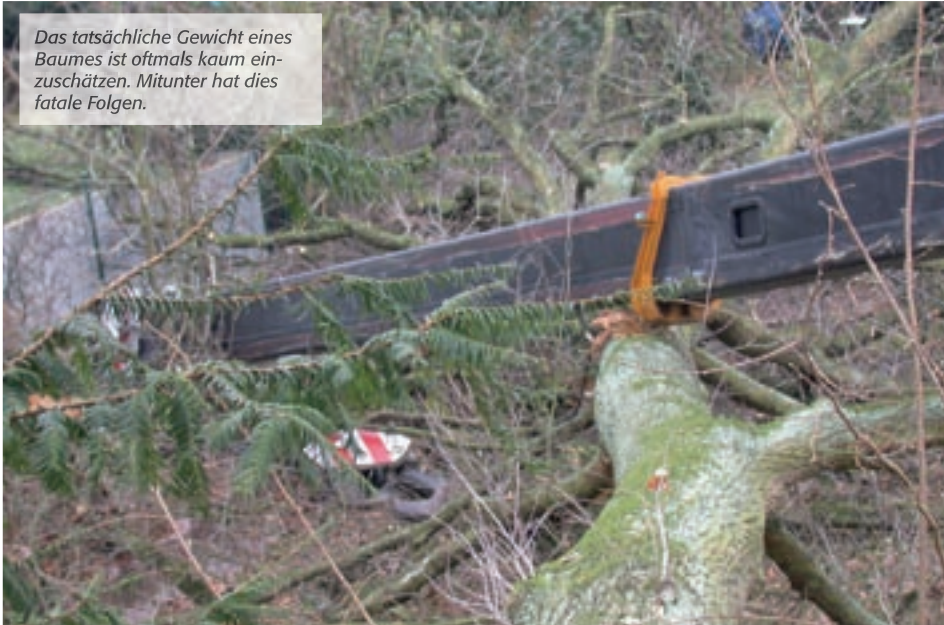
Das tatsächliche Gewicht eines Baumes ist oftmals kaum einzuschätzen. Mitunter hat dies fatale Folgen.

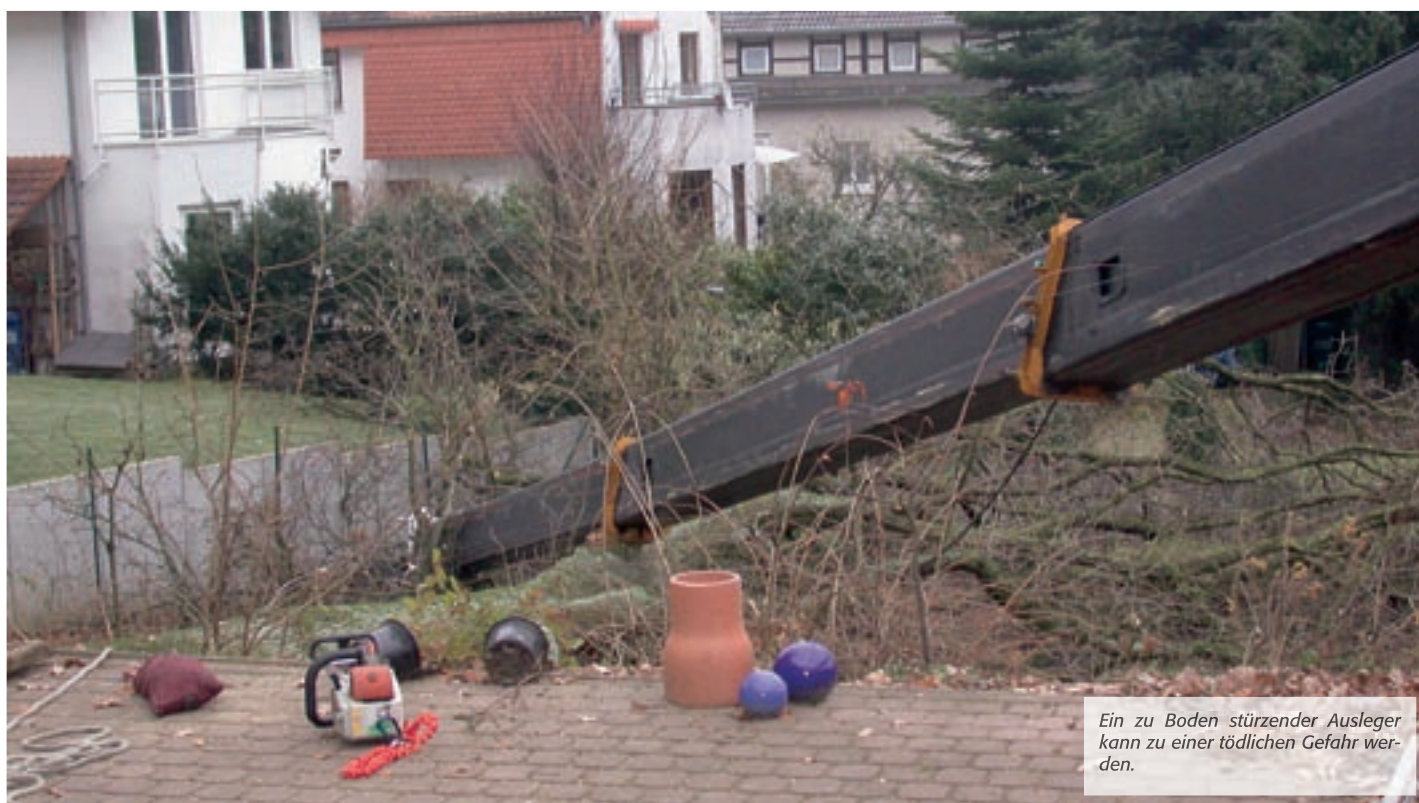
Ein zu Boden stürzender Ausleger kann zu einer tödlichen Gefahr werden.

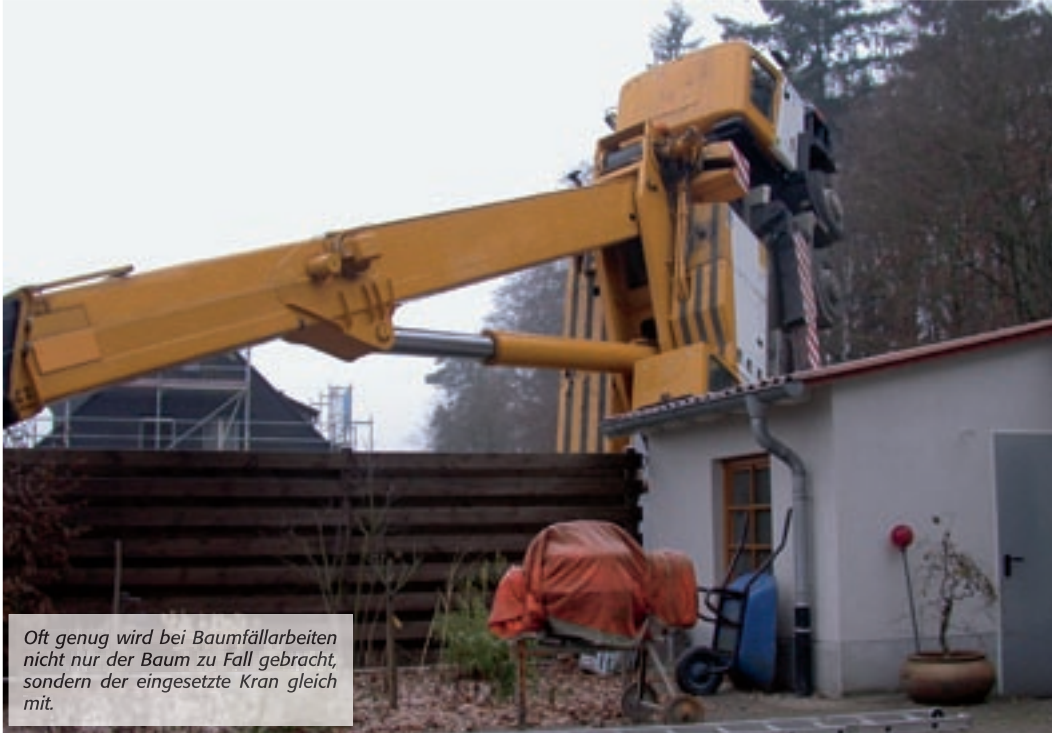
Oft genug wird bei Baumfällarbeiten nicht nur der Baum zu Fall gebracht, sondern der eingesetzte Kran gleich mit.
