Waggonkästen 250 km durch Ungarn transportiert

Genau Planung mit Zeichnung, Schilderabbau und Erdbewegungen

Eine Unterführung entscheidet über Machbarkeit des Transports

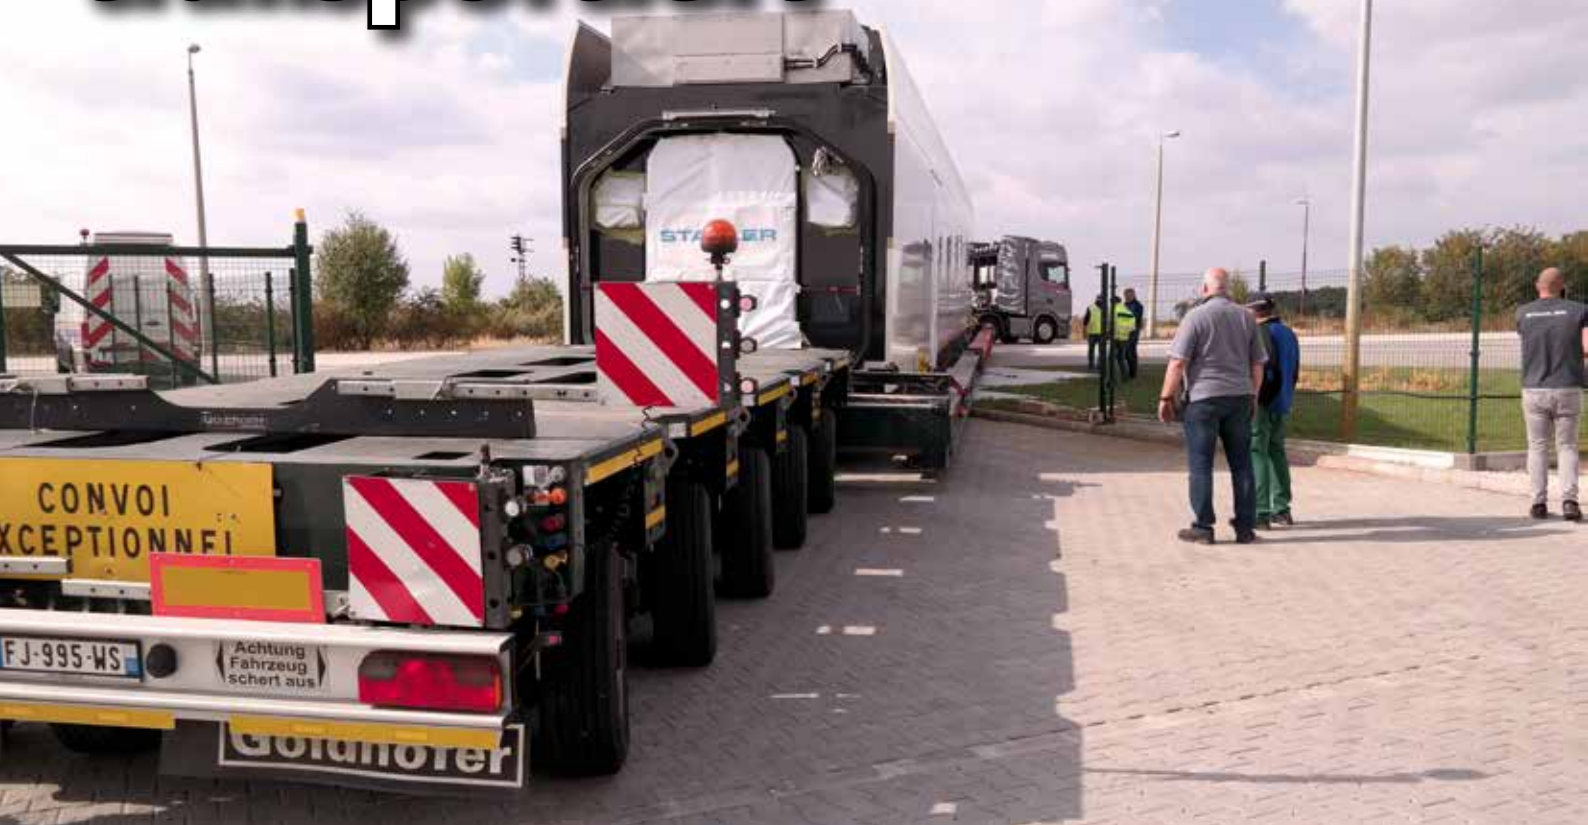
Der Transport mit dem Waggonkasten verlässt das Werksgelände und macht sich auf die rund 250 km lange Strecke.

Daten der Lkws mit der Erkundung und Vermessung der möglichen Routen begonnen. Das war keine leichte Aufgabe, da die Transporteinheit – bestehend aus Lkw und Tieflader – mit Waggon 50 m lang, 4,5 m breit und 5,25 m hoch war.

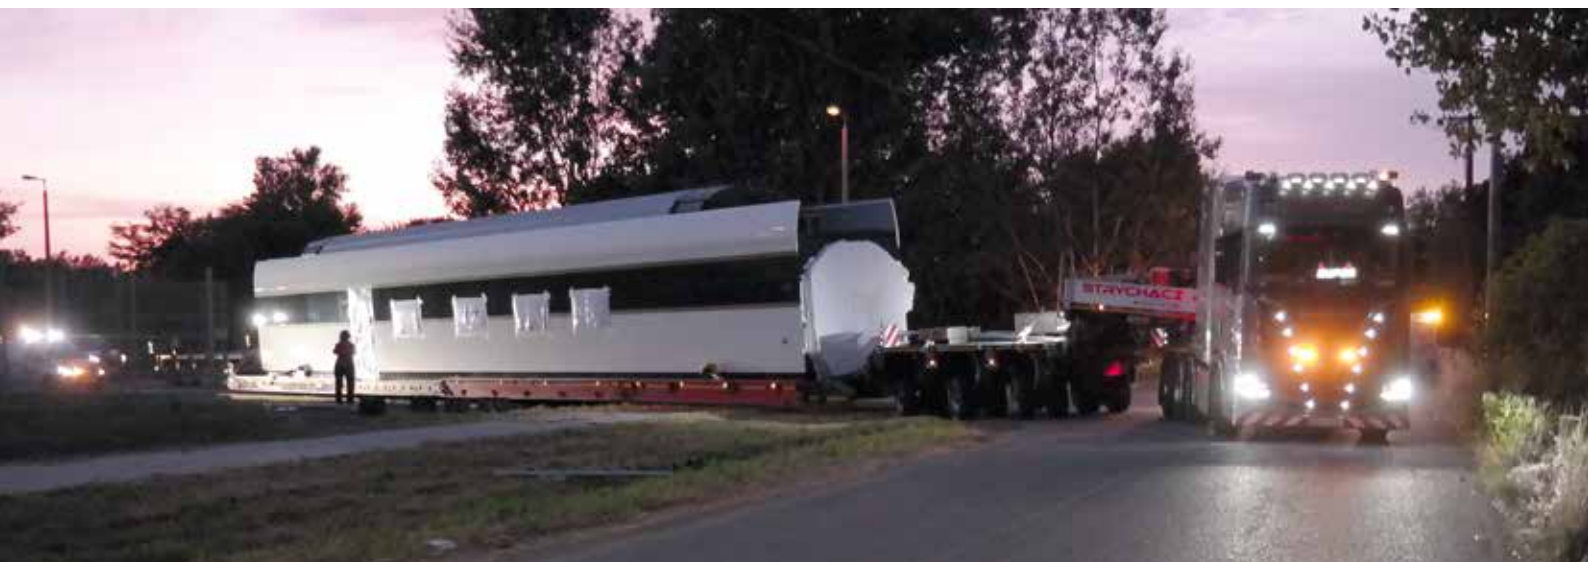
Wie im Plan zuvor berechnet wird die erste Rechtskurve problemlos gemeistert.

die kleinen Kurven im Industriegebiet im Maßstab 1:100 gezeichnet und damit den Platzbedarf für die Kurven berechnet. Diese Zeichnung hat gezeigt, dass die beiden Sattelanhänger von dem Werkstor abbiegen und auch die erste kleine Kurve bewältigen können.

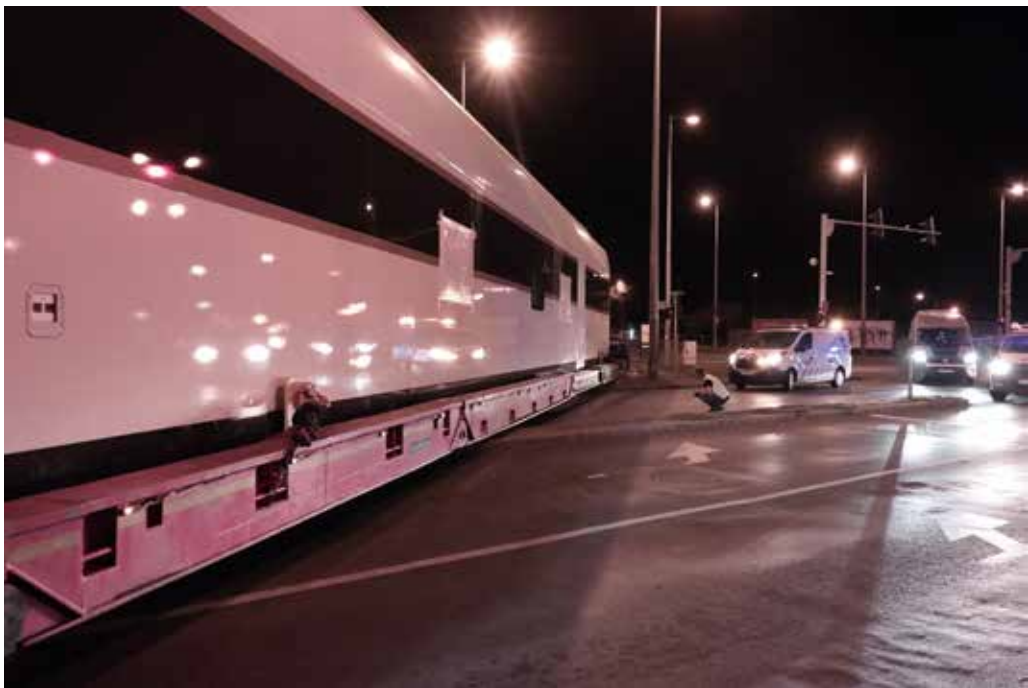
Häufig Millimeterarbeit: kaum Platz unter der Kesselbrücke und der Straße.

Bei der Durchfahrt klappte eine Lücke von 10 mm unter der Kesselbrücke und 20 mm über dem Waggon. Die Helfer haben den Fahrern vom Arbeitskorb der Hubarbeitsbühne aus Instruktionen erteilt und hätten ihn sofort angewiesen anzuhalten, falls dies erforderlich gewesen wäre – was jedoch nicht geschehen ist.

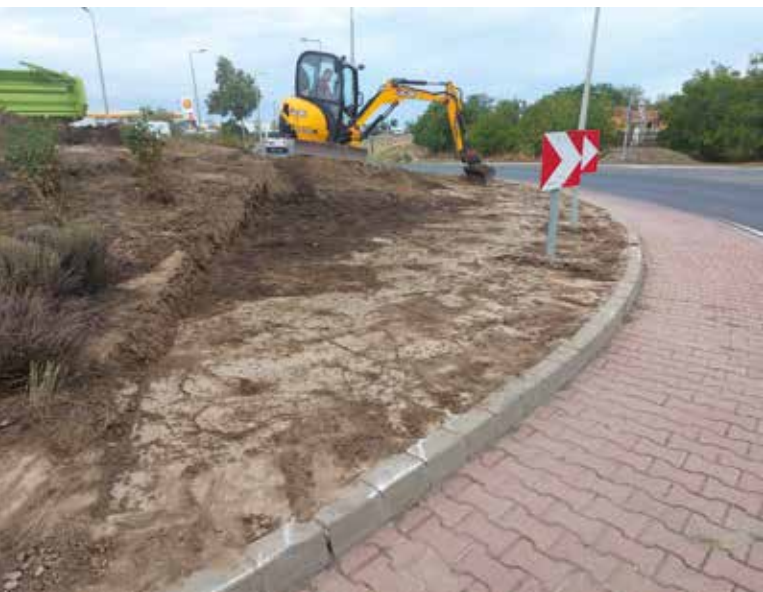
Erbewegungen bei einem Kreisverkehr, sodass der Transport auch diesen durchfahren kann.

einen Kreisverkehr, den die beiden Lkws nicht passieren konnten, sodass etwa 100 m² Erde samt allen Rosensträuchern aus der Mitte des Kreisverkehrs mit Maschinen entfernt werden musste. Die Hälfte des Kreisverkehrs musste komplett eingeebnet werden, damit die 30,6 m lange Kesselbrücke des Sattelanhängers nicht stecken bleibt.

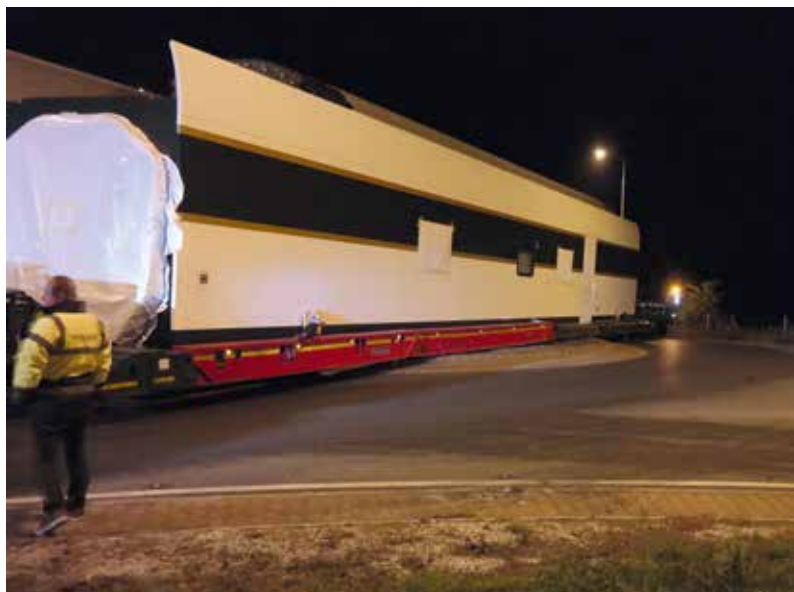
Planung für das Unterfahren der Autobahnbrücke M3: hier hätte der ganze Transport scheitern können.

Wenn der Waggon hier unter der Überführung durchfahren kann, könnte der Transport durchgeführt werden, wenn nicht, wäre der Transport unmöglich gewesen, da es keinen anderen Umweg gegeben hätte. Bei der Messung der Höhe unter der Überführung wurde bereits vor der Beladung festgestellt, dass der beladene Lkw nicht mehr als 5.080 mm hoch sein konnte,

weil diese Höhe dem Platz unter der Überführung entspricht. Natürlich gelang es, den Waggonkasten so zu verladen, dass die richtige Höhe eingehalten wurde.

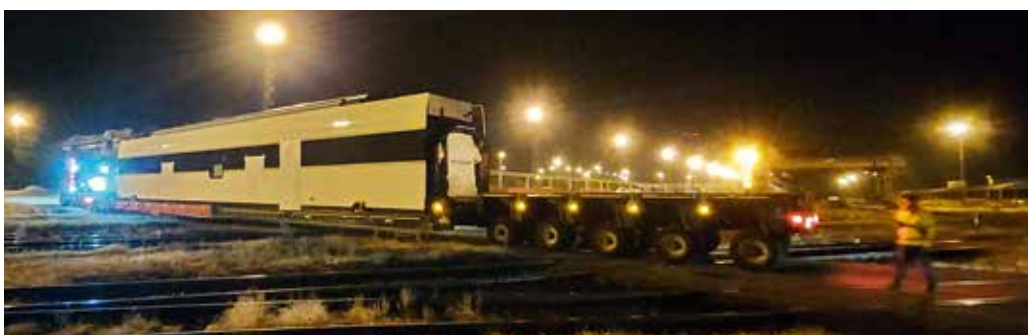
Der Transport hat sein Ziel, den Güterbahnhof in Záhony-Eperjeske, erreicht.
