Schnelle Auffahrt mit Folgen

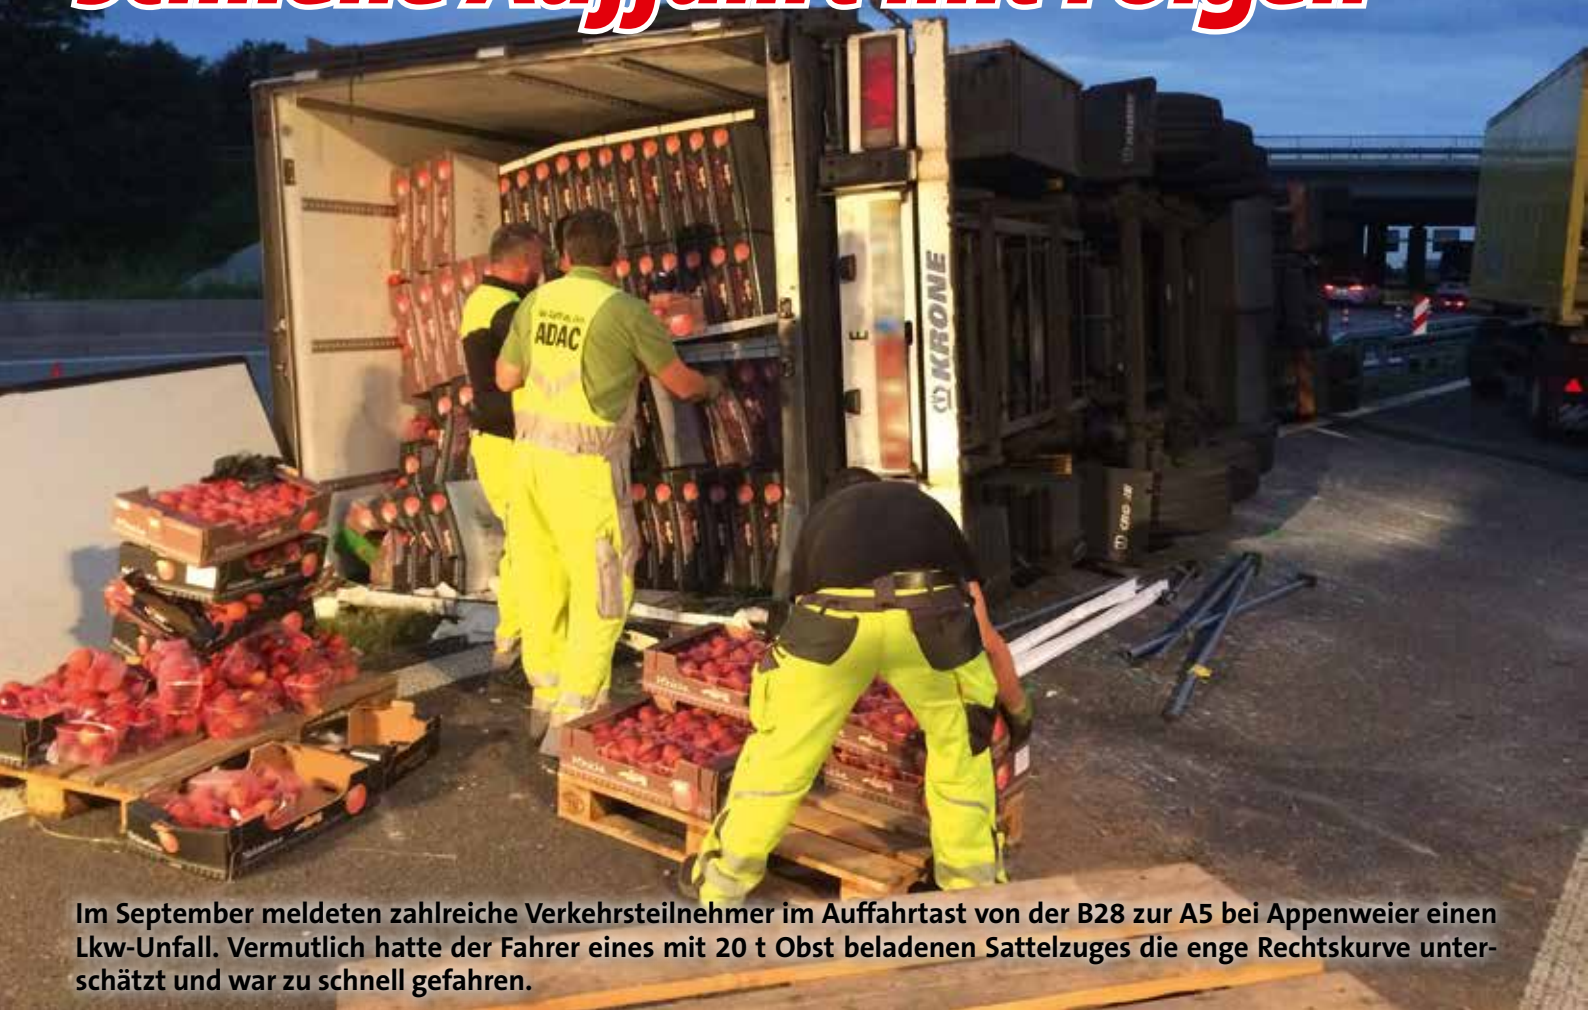
Die geborgenen Obstkisten wurden auf Europapaletten gestapelt.

Nachdem die Einsatzfahrzeuge vor Ort waren, starteten die zwölf Bergefachleute der Firma Dürr mit der Ladungsbergung. Die Obstkisten wurden auf Europapaletten gestapelt, einge-

schweißt und mit dem Stapler in Container verladen. Das lose Obst wurde in Mulden entsorgt und Kunststoff sowie Papier für die spätere Entsorgung getrennt in Gitterboxen gelagert.

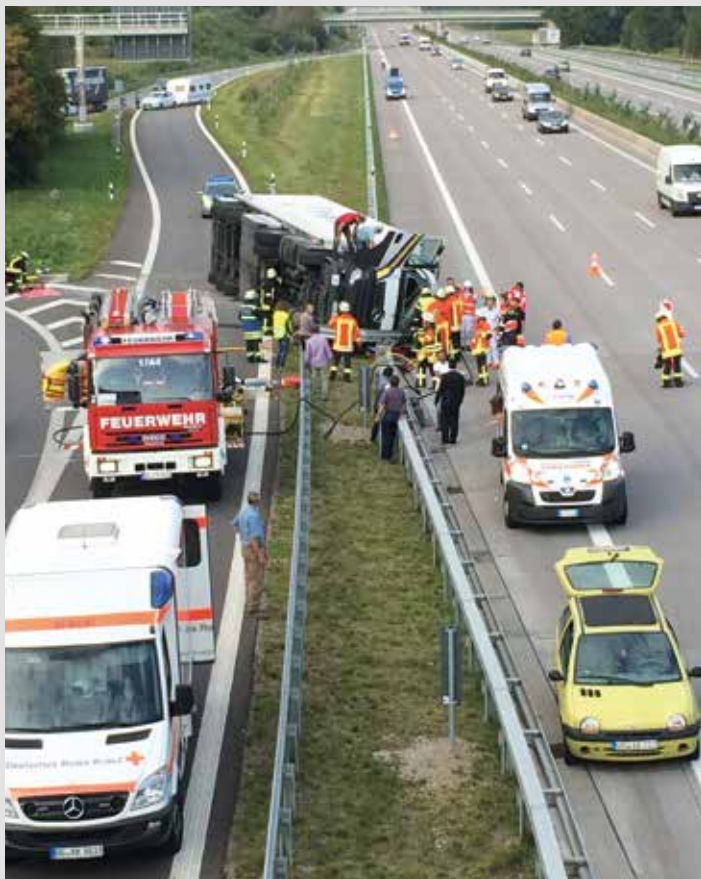
Vermutlich aufgrund zu hoher Geschwindigkeit verlor der Lkw-Fahrer die Kontrolle über sein Fahrzeug.
