# Brückeneinsturz mit spezialisierter Bergungs- und Bautechnik überwunden

Mammoet führt den Brückenbau bei Umeå in Schweden sicher zu Ende.

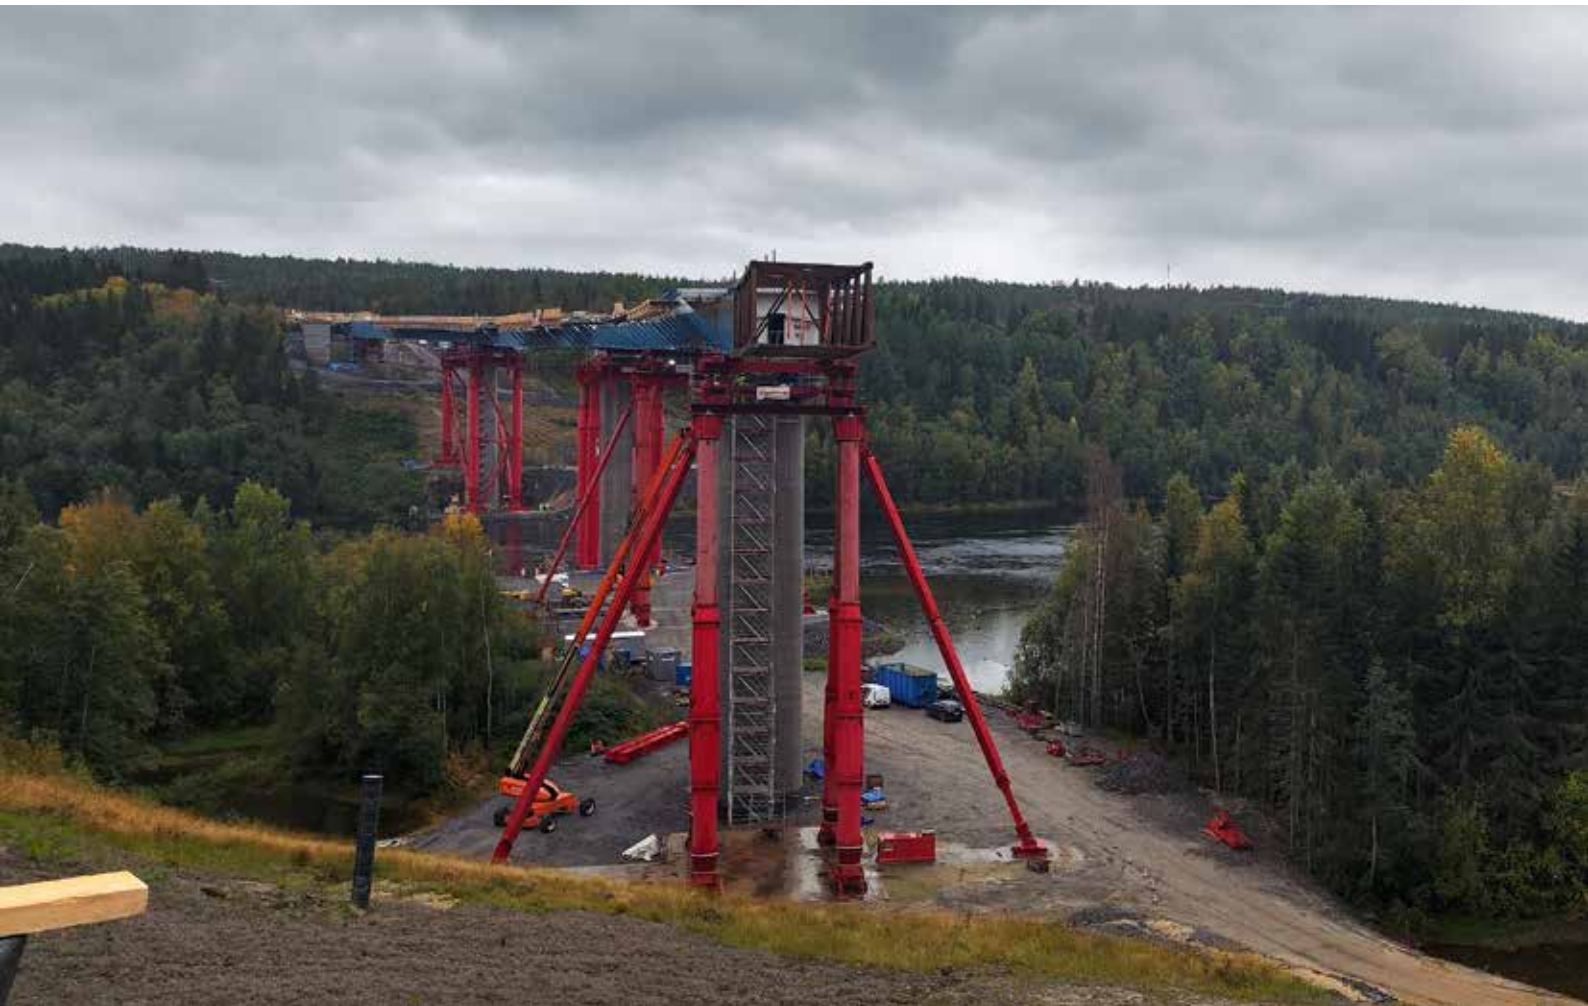
Temporäre provisorische Stütztürme.

Um dies zu erreichen, wurden rund um die beiden Betonpfeiler provisorische Stütztürme errichtet, um die Brücke frei anzuheben, um die notwendigen Reparaturarbeiten ausführen zu können.

Ein dritter Turm wurde hinzugefügt, um die Spitze der Brücke zu stützen, ein vierter zwi-

schon dem Widerlager und dem ersten Pfeiler, und ein fünfter wurde verwendet, um die letzte Phase der Brücke zu unterstützen, nachdem die Reparaturen abgeschlossen waren.

Zusätzlich zum Anheben musste die Brücke auch neu ausgerichtet und wieder in die richtige Geometrie gebracht werden, das wurde durch ein System hydraulischer Heber erreicht. Dieses System funktioniert computergesteuert, sodass wir alle Belastungen der Brücke ständig in Echtzeit überwachen konnten. Das bedeutete, dass wir sie in jede Richtung bewegen konnten. Das war eines der größten Herausforderungen des Projekts.“
