Lass das doch den Profi machen

Dass man besser einen Profi beauftragt, wenn es ums Bergen und Abschleppen geht, wurde unlängst wieder deutlich, als der Versuch, einen defekten Gliederzug abzuschleppen, gründlich daneben ging.

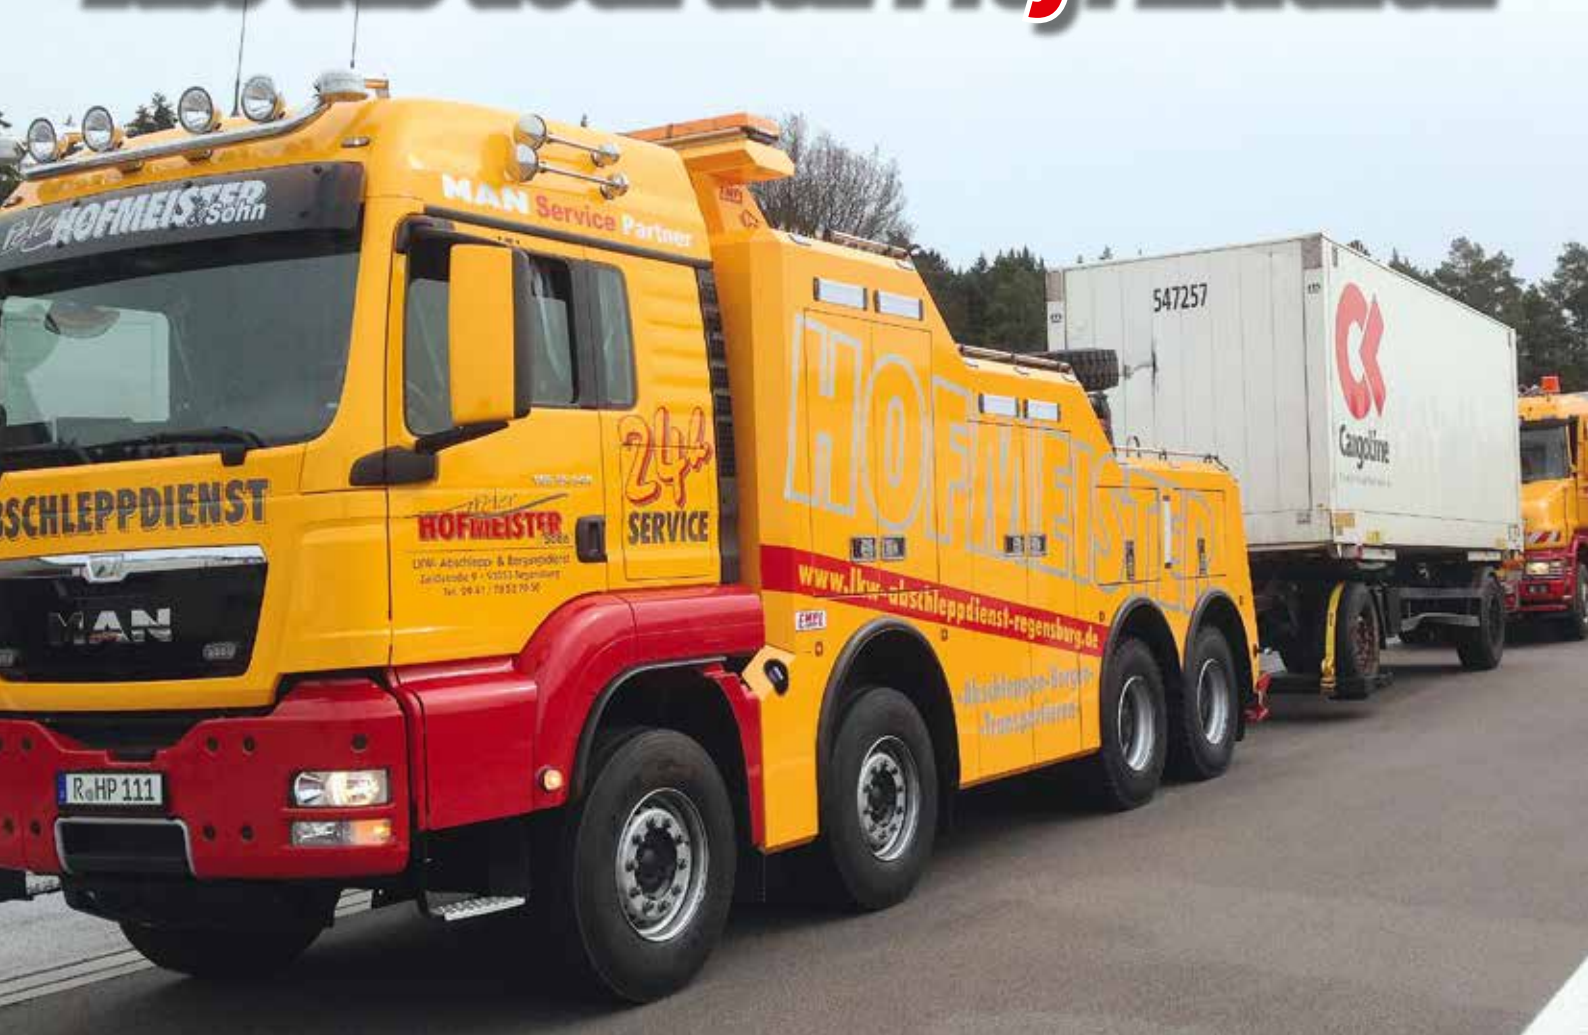
Im Verlauf der Abschleppfahrt kam es dann jedoch zum Unfall. Verursacht wurde er vermutlich dadurch, dass das „Abschleppfahrzeug“ auf der abschüssigen Fahrbahn stark bremste und der Fahrer des defekten Gliederzuges nicht mitbremste. Dabei wurde laut Angabe der Polizei eine Geschwindigkeit von 85 km/h gefahren.

Verursacht wurde er vermutlich dadurch, dass das „Abschleppfahrzeug“ auf der abschüssigen Fahrbahn stark bremste und der Fahrer des defekten Gliederzuges nicht mitbremste.

rückte schließlich zur Unfallstelle aus. Bergungsleiter Tobias Hofmeister machte sich vor Ort ein Bild von der Ausgangslage. Beide Lkw lagen auf der linken Seite in der Böschung, der Anhänger war nicht gekippt und stand schräg neben dem Lkw in der Böschung.

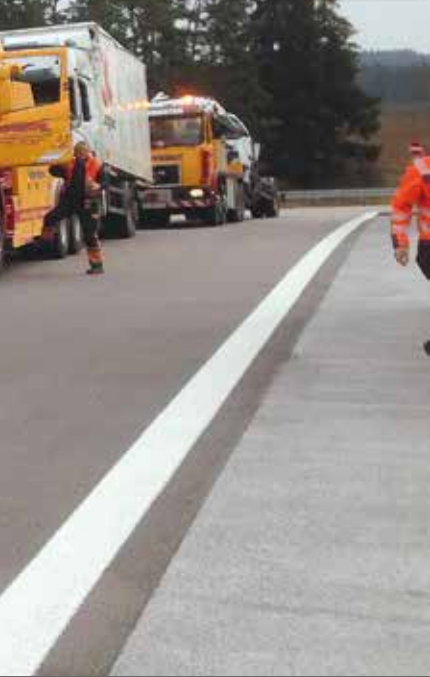
Mittels Brennschneider konnte nun der schon teils abgerissene hintere Unterfahrerschutz abgeschnitten werden. Der Lkw wurde nun vorne angehoben, und die Breitbandgurte unter der Wechselbrücke durchgezogen, damit diese dann aufgestellt werden konnte. Die Gurte wurden umgehängt, um so den
