Durch's Erdreich gekämpft

Mining-Einsätze sind hart: Das bekam in Kolumbien auch eine Goldhofer-Schwerlastkombination vom Typ THP/SL zu spüren.

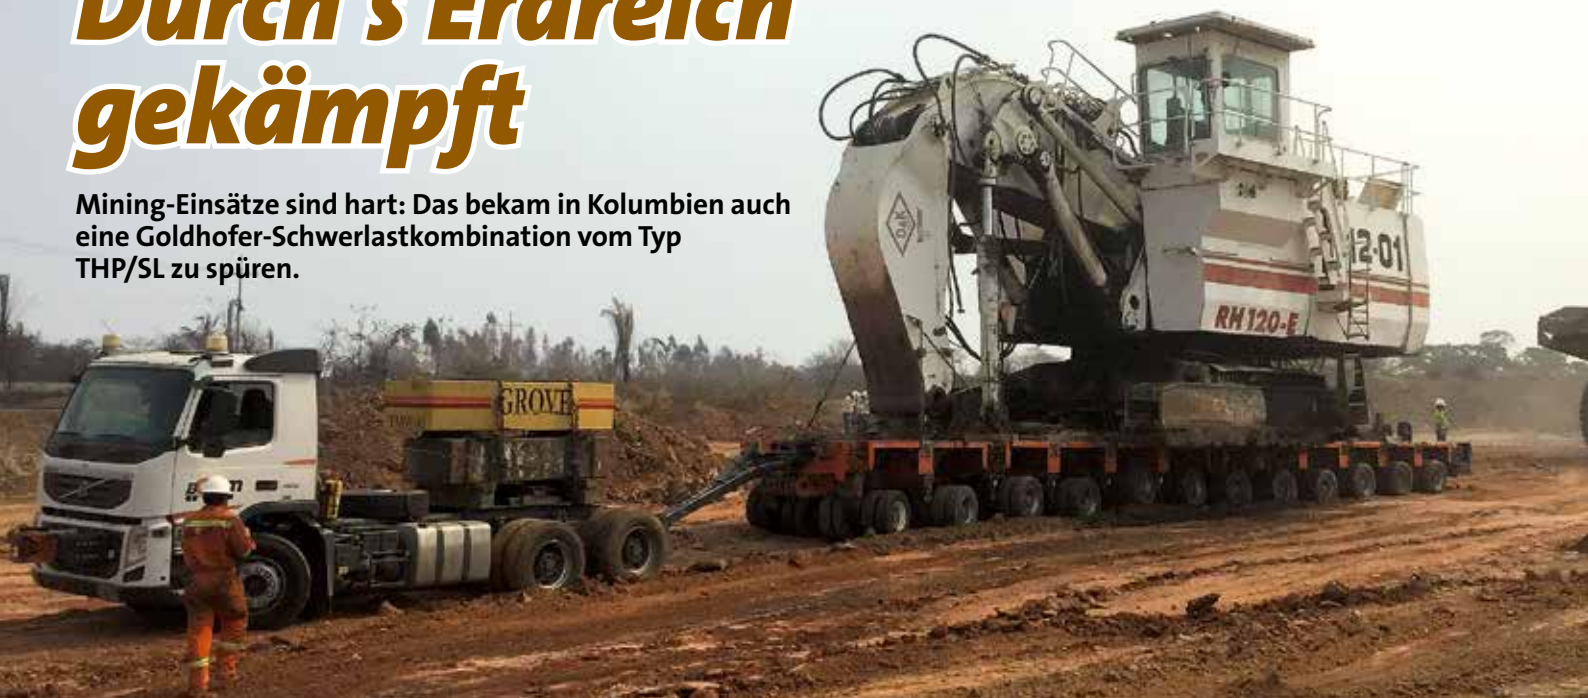
Der THP SL 12 wird mit Hilfe eines Dumpers und einer Zugmaschine vom Minengelände gefahren.

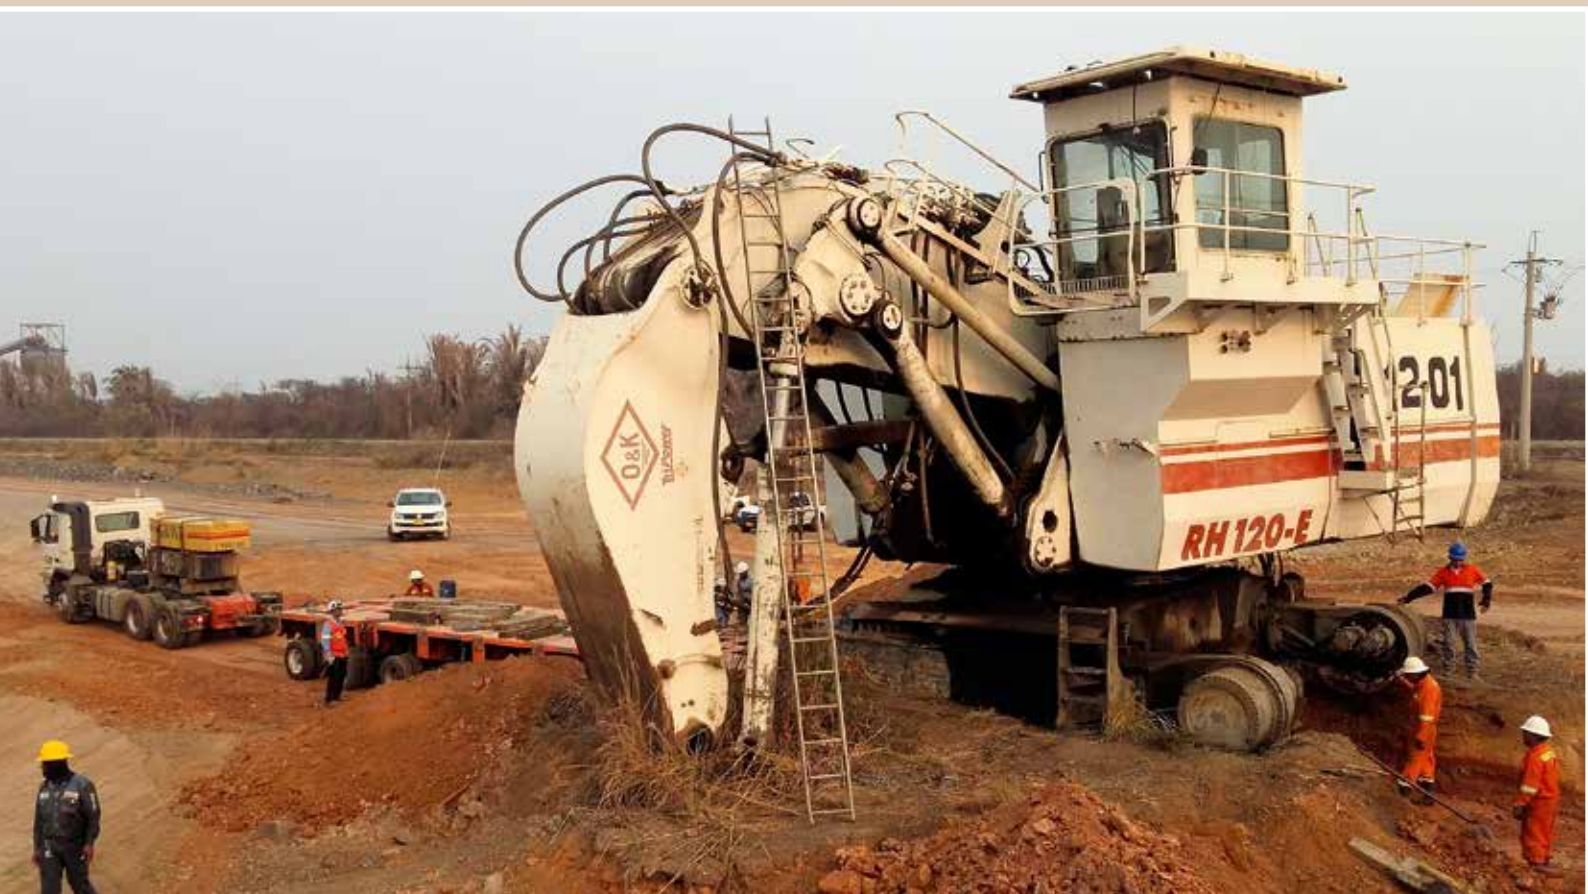
Aufgewühlt: Nachdem die Erde unter dem Bagger abgegraben worden war, konnte der Goldhofer THP / SL12 unter den Minenbagger manövriert werden.

die Erde unter dem Bagger – und das möglichst vorsichtig – abzugraben, um Platz zum Unterfahren für die Schwerlastmodule zu schaffen. Nach Abschluss der Vorarbeiten stand der Bagger nur noch mit den Radnaben auf der Erde, der restliche Hügel war fast vollständig abgetragen. Nun konnte das Schwerlastmodul

unter den Bagger gefahren und dieser unter Einsatz des hydraulischen Achsausgleichs aufgenommen werden.

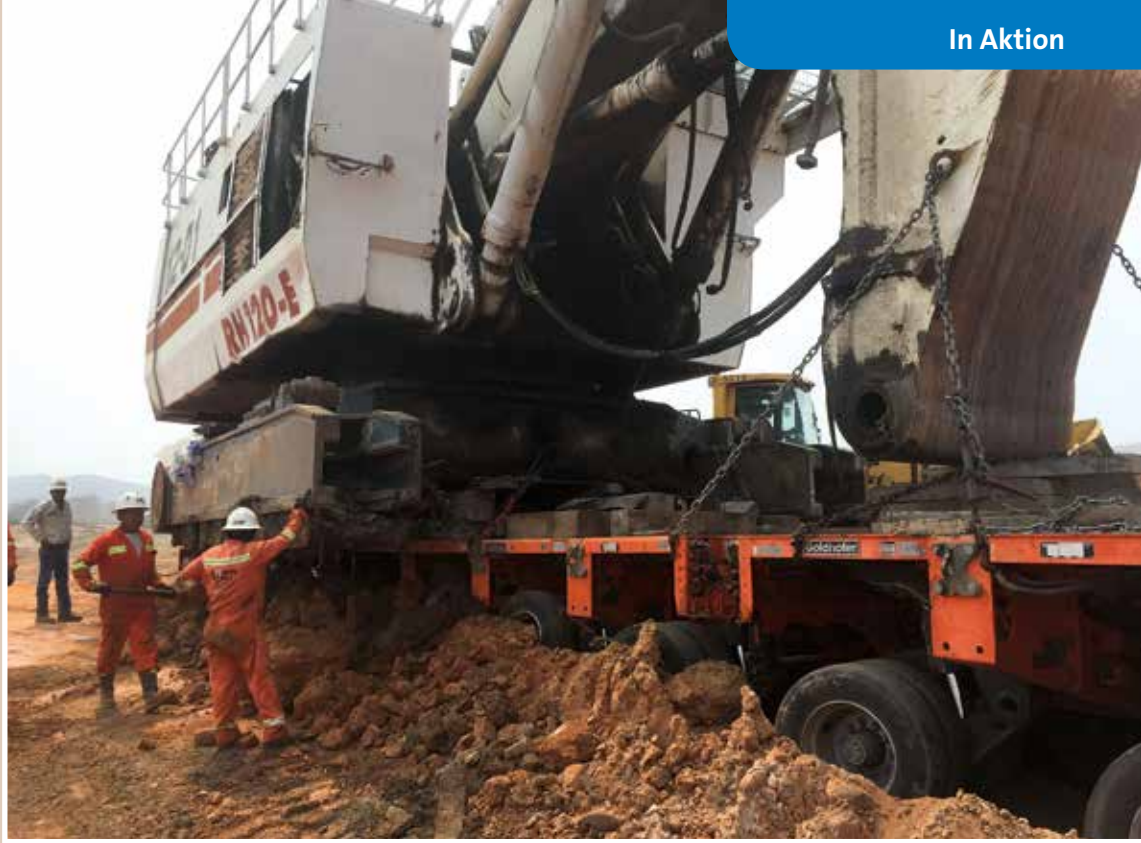
Rings um die Bereifung wird die Erde abgetragen, um den Transporter freizulegen.

Nach der Beladung wurde das Erdreich links und rechts entfernt, sodass das Gefährt endlich vollständig freigelegt werden konnte. Mit dem Einsatz einer Schubmaschine und eines Dumpers wurde anschließend der gesamte Transporter über das unebene Gelände auf die Straße manövriert, wo schließlich zwei Zugmaschinen den weiteren Transport in die Werkstatt der Mine Calenturias de Prodeco übernahmen. Am folgenden Tag konnte der Bagger dort abgeladen und in der Folgezeit wieder erfolgreich instand gesetzt werden.

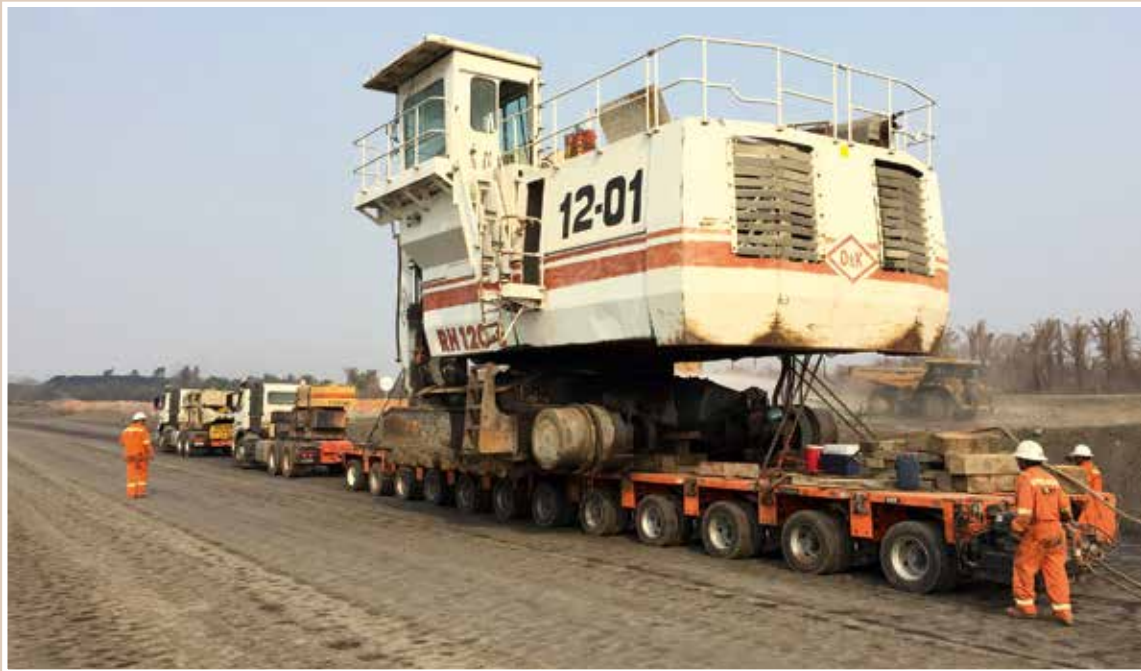
STM Zwei Zugmaschinen übernehmen den Transport auf der griffigeren Schotterpiste.
