Ab durch die Hecke

Der übermüdete Fahrer verlor die Kontrolle über sein Fahrzeug und kam von der Fahrbahn ab.

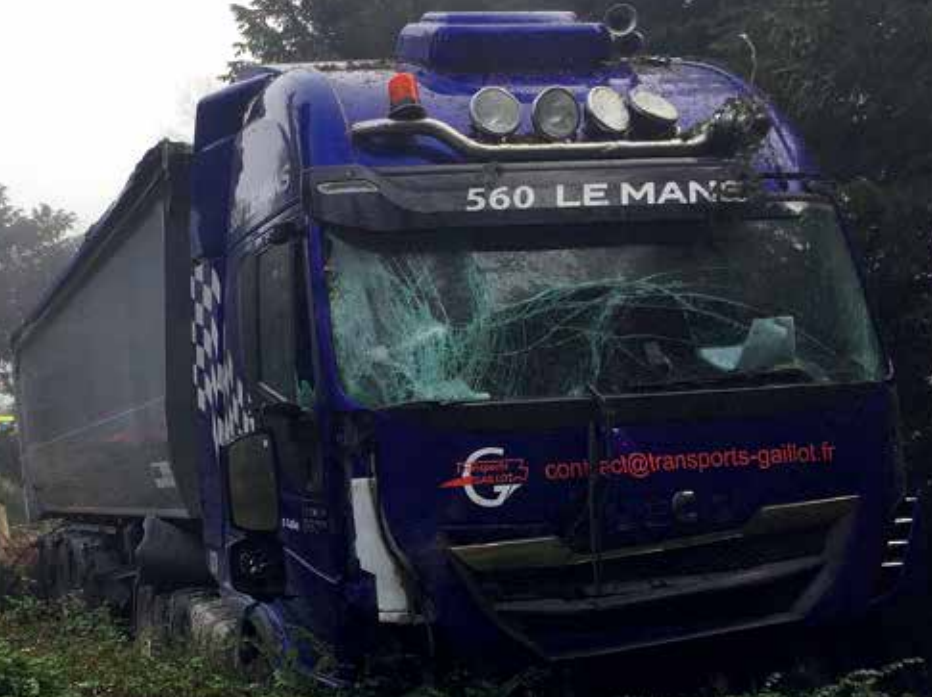
In Saarlouis kam ein beladener Sattelzug infolge von Übermüdung des Fahrers von einer Hauptstraße ab, durchbrach eine Hecke und kam schließlich 15 m von der Fahrbahn entfernt auf einem Friedhof zum Stehen.

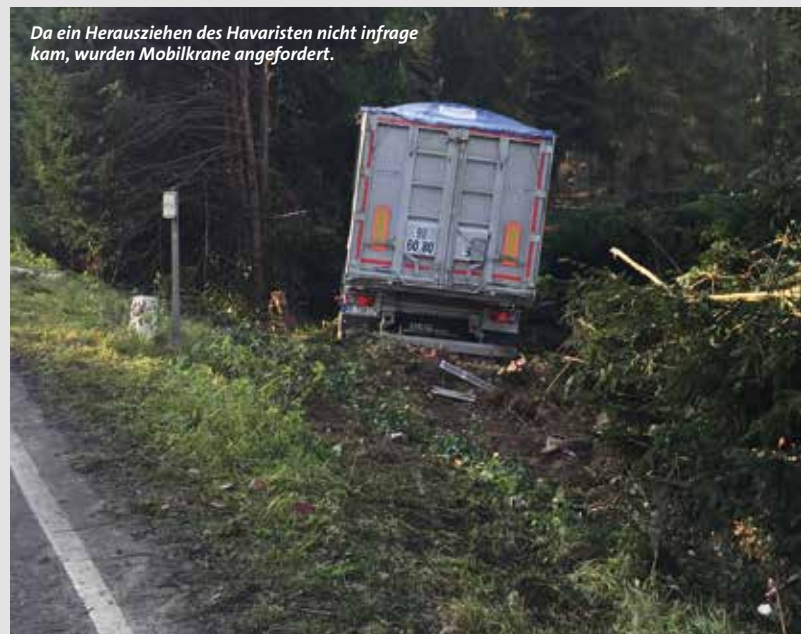
Zuerst wurde der beschädigte Tank des Havaristen provisorisch abgedichtet und der AWU positioniert.

Da ein Herausziehen des Havaristen nicht infrage kam, wurden Mobilkrane angefordert.

Zuerst wurde der beschädigte Tank des Havaristen provisorisch abgedichtet und der AWU positioniert. Die Seilwinden des AWU zogen den etwas zur Seite geknickten Sattelzug wieder gerade. Nachdem beide Mobilkrane angeschlagen waren, hoben diese den Auflieger nun ganz leicht an, damit sich die Spannung löste und der Auflieger abgesattelt

werden konnte. Danach hoben die Krane den beladenen Auflieger komplett an und stellten diesen auf die Straße. Einer der Mobilkrane sicherte den Auflieger weiterhin auf der Straße, da ein komplettes Abstellen des beladenen Aufliegers auf die Stüt-

zen nicht möglich war, während der andere Mobilkran die Zugmaschine auf die Straße hob.

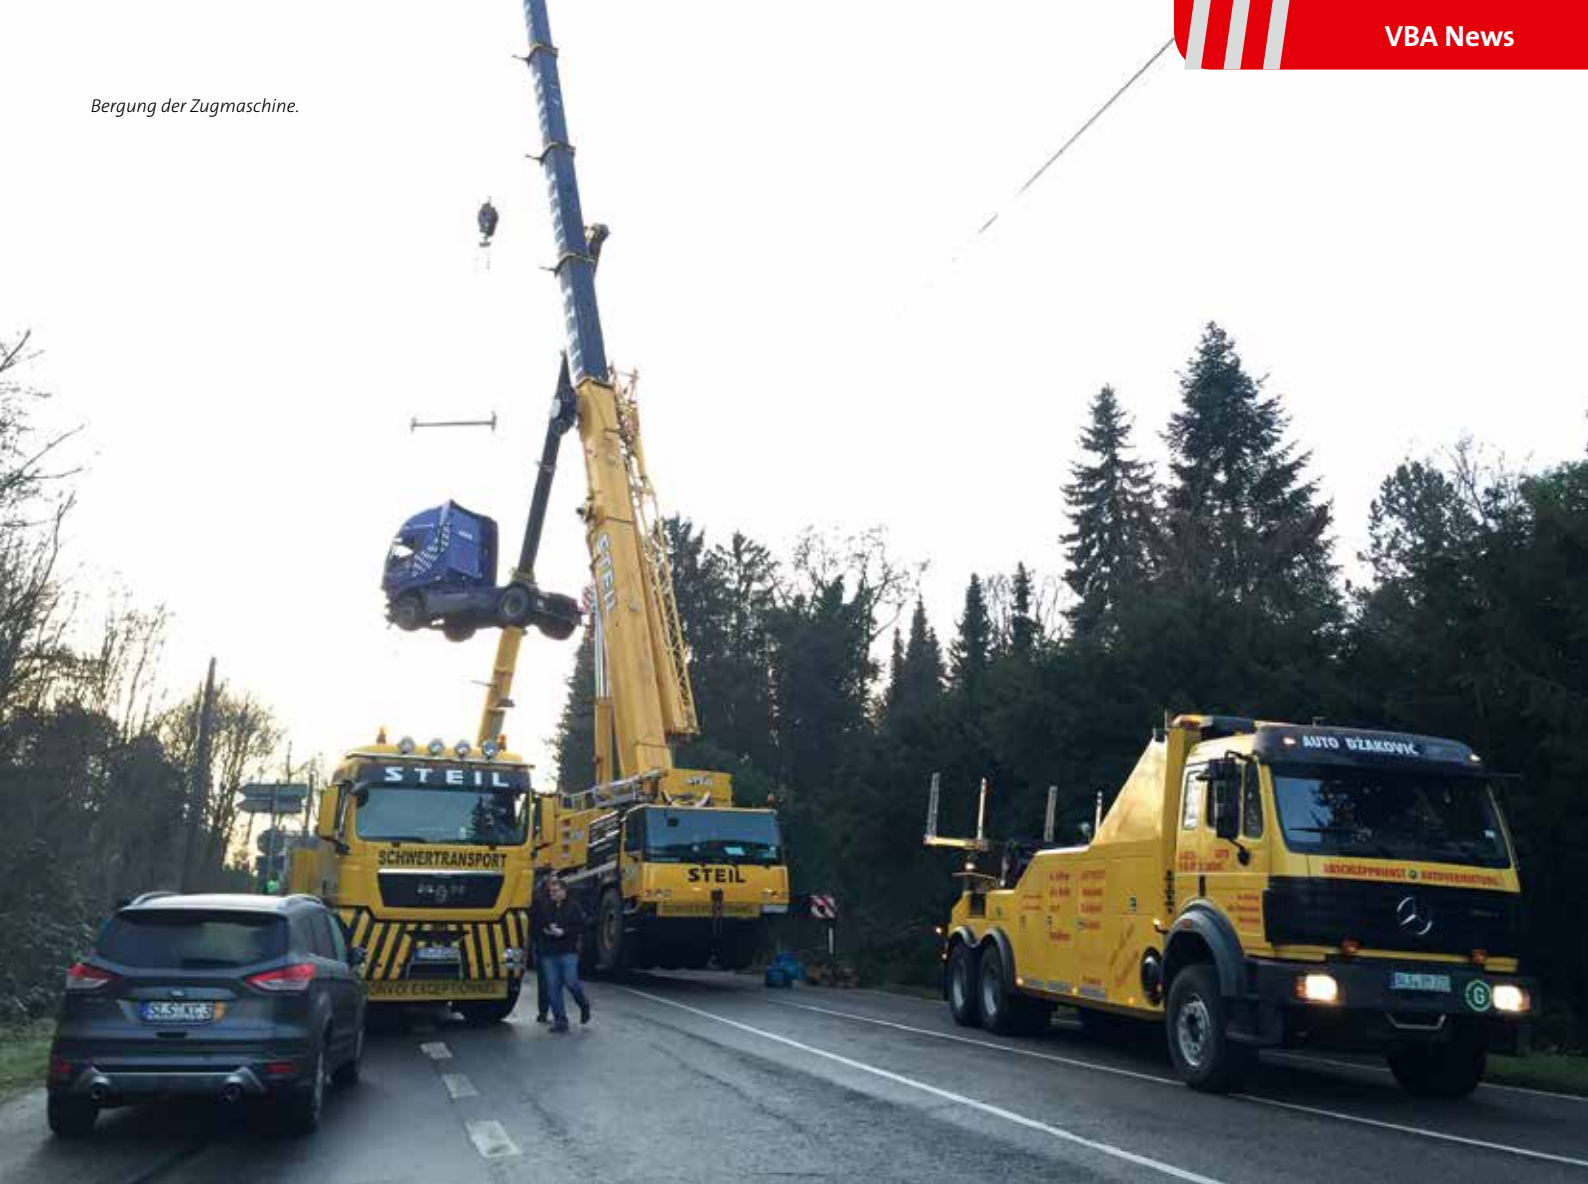
Bergung der Zugmaschine.

Anschließend wurde die Zugmaschine schleppfähig gemacht, der Auflieger wieder aufgesattelt und dann der komplette Zug zum Betriebsgelände verbracht. **KM**

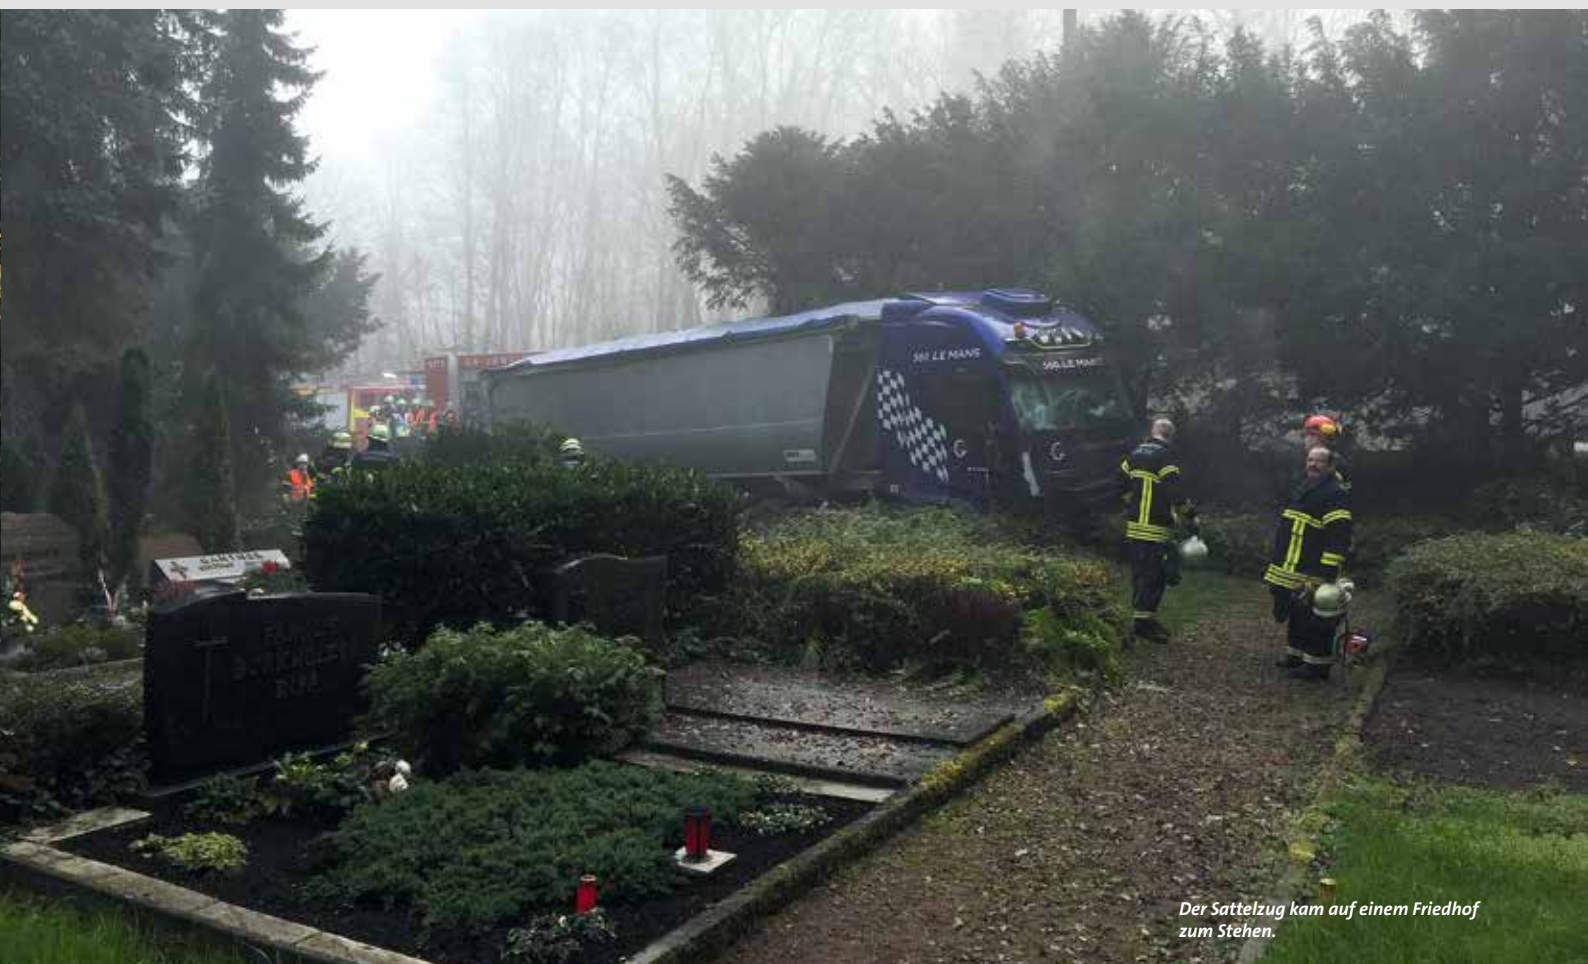
Der Sattelzug kam auf einem Friedhof zum Stehen.
